## Bassa de Joan Romanyà

Collbató

**Número de fitxa** 08069 - 130  
**Àmbit:** Patrimoni immoble  
**Tipologia** Element arquitectònic  
**Estil / època:** Contemporani Popular  
**Segle** XIX-XX  
**Estat de conservació** Bo  
**Notes de conservació:** Els Amics del Dall netegen periòdicament els accessos i la bassa.  
**Protecció** Inexistent  
**Accés** Fàcil  
**Ús actual:** Social  
**Titularitat** Privada  
**Titular:** 08068A003000180000GL  
**Fitxes associades:**  
[Recs de la Codolosa](#)  
**Autoria de la fitxa** Assumpta Muset Pons  
**Data de registre de la fitxa:** dv., 25/02/2011 - 01:00

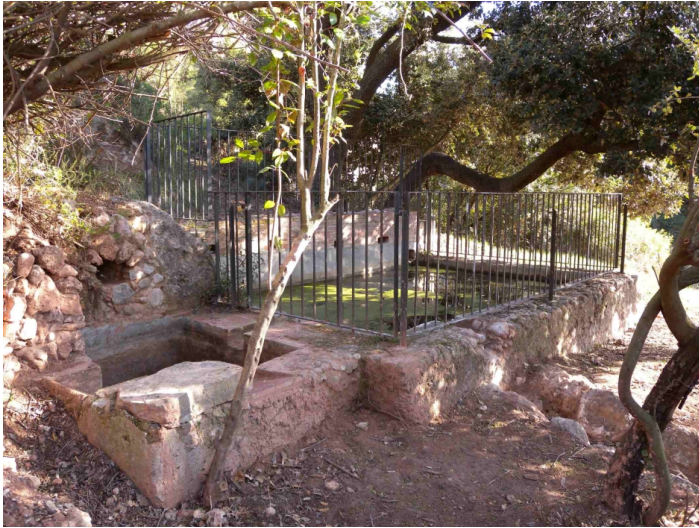
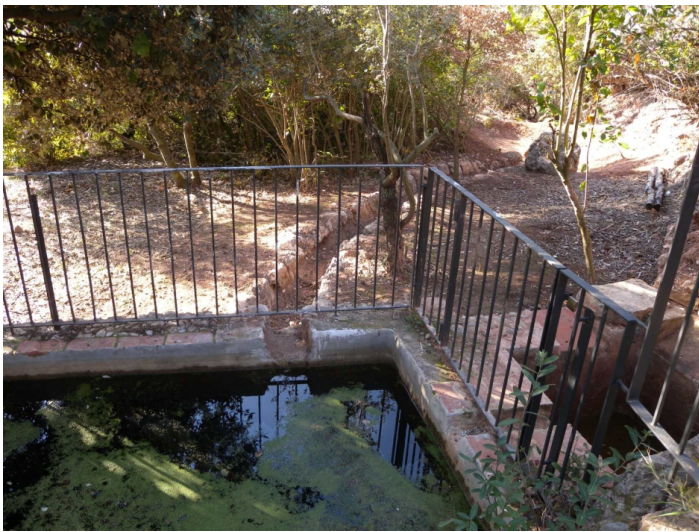
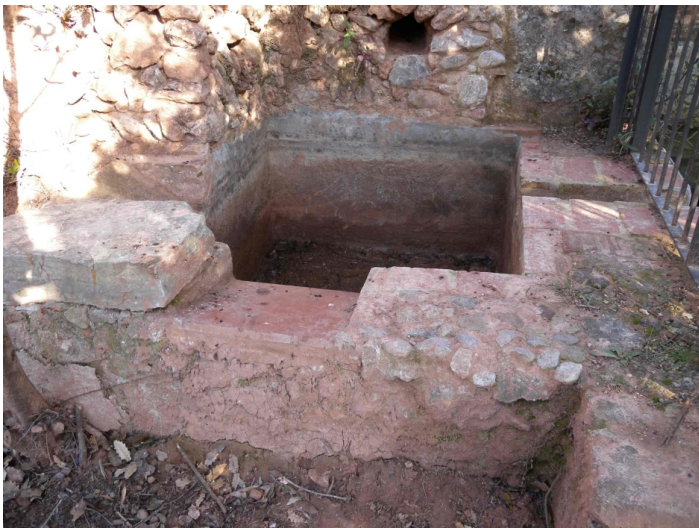
La bassa de Joan Romanyà és un dipòsit rectangular amb una capacitat de 31.000 litres, construït amb murs de pedra i morter de calç, d'un gruix d'entre 30 i 50 cm. L'interior està arrebossat amb ciment impermeable i la part superior està rematada amb una filada de totxos massissos posats de cantell. A l'interior, a la paret nord, hi ha una placa de pedra amb la llegenda "Joan Ramanyà, 1948". Al costat hi ha un safareig d'uns 1.000 litres de capacitat, que fa les funcions de decantador, amb dues places per rentar. Té dues boques per on entra l'aigua que ve pels recs que baixen de la Codolosa i de la muntanya i diversos sobreeixidors, que aboquen l'aigua a un altre rec que dona al torrent de la Salut.
