Resclosa de Reixac

Gurb

Número de fitxa: 08100-273
Àmbit: Patrimoni immoble
Tipologia: Obra civil
Estil / època: Modern Contemporani
Segle: XVIII-XIX
Estat de conservació: Bo
Protecció: Inexistent
Accés: Fàcil
Ús actual: Sense ús
Titularitat: Privada
Titular: Generalitat de Catalunya. Departament de Medi Ambient. ACA. c/ Provença, 204-208, 08036 Barcelona
Autor de la fitxa: Jordi Compte
Data de registre de la fitxa: dl., 11/04/2011 - 02:00

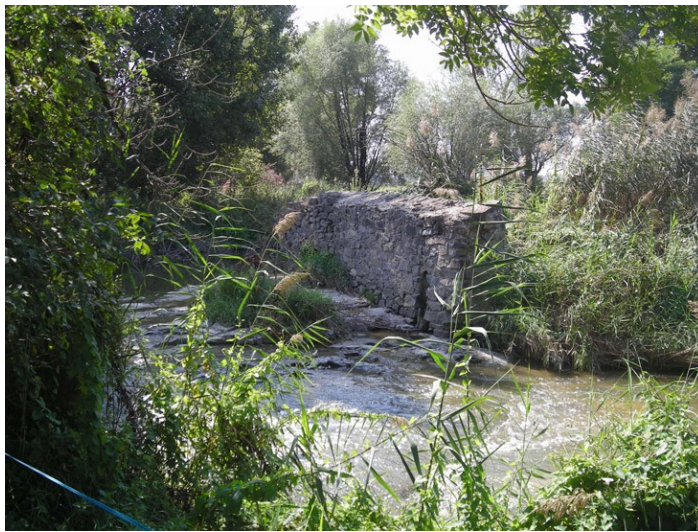
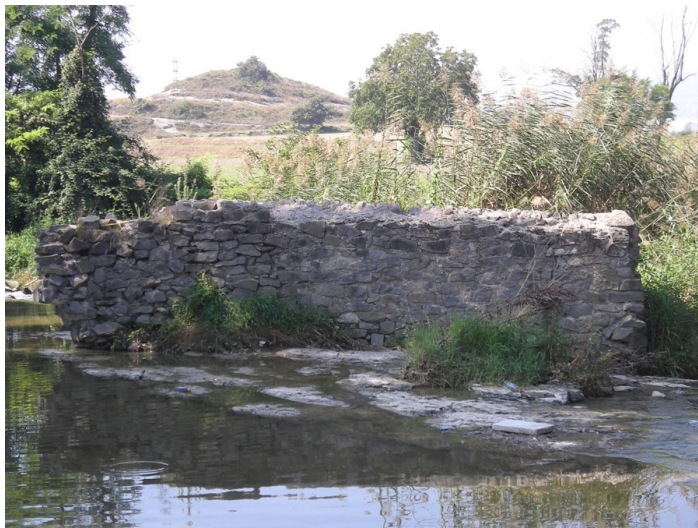
Es tracta d'un llarg mur de maçoneria de pedra amb algunes parts de grans blocs de pedra treballada que creua el pas del riu Gurri. El mur sobrepassa els 50 metres de llargada, és pràcticament recte i té una alçada màxima al voltant dels 2 metres. Una part de la resclosa queda coberta de vegetació i en alguns punts manca una part del mur. A banda i banda de la resclosa hi ha diversos murs adossats enrunats quasi completament que corresponien a l'inici de l'antic canal, avui inexistent.
