## Paret de l'hort del rector

Malla

**Número de fitxa** 08111 - 105  
**Àmbit:** Patrimoni immoble  
**Tipologia** Element arquitectònic  
**Estil / època:** Contemporani  
**Segle** XIX  
**Estat de conservació** Regular  
**Notes de conservació:** Un dels trams està quedant malmès per les arrels dels lledoners que hi creixen.  
**Protecció** Inexistent  
**Accés** Fàcil  
**Ús actual:** Estructural  
**Titularitat** Privada  
**Titular:** Bisbat de Vic, C/ Santa Maria, 1. 08500 Vic  
**Autoria de la fitxa** Marta Lloret Blackburn - Antequem, S.L.  
**Data de registre de la fitxa:** dv., 24/02/2012 - 01:00

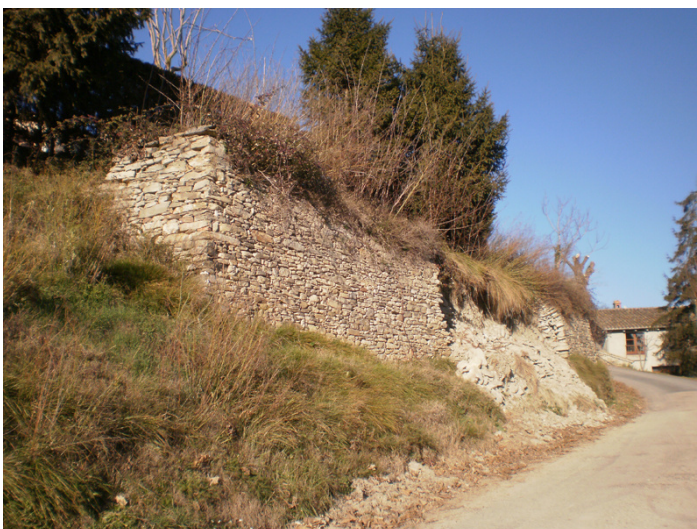
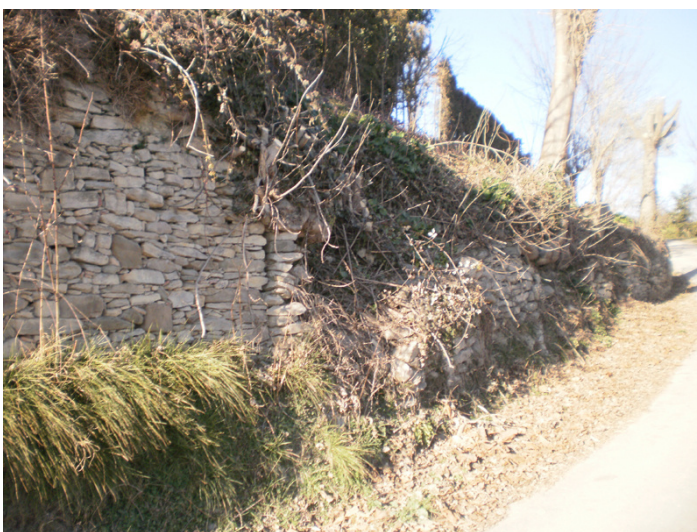
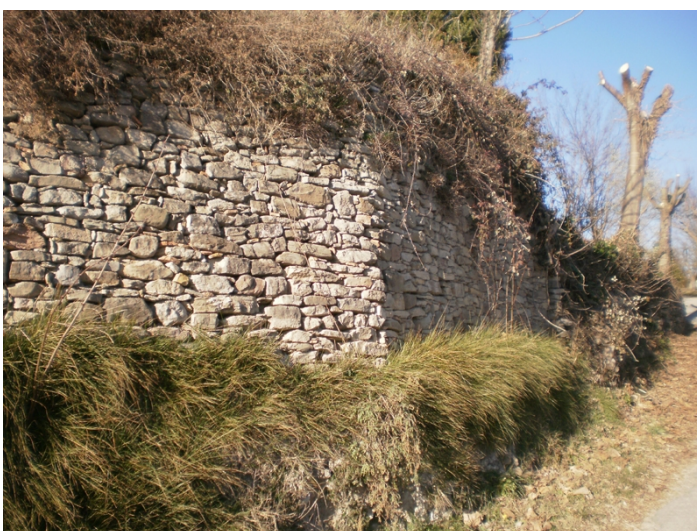
En un costat del camí que va a l'església de Sant Vicenç hi ha un mur de contenció de pedra. Va ser construït per sostenir les terres de l'hort de la rectoria, avui inexistent. És fet de pedres de tipus laminar,

col·locades sense material d'unió i falcades amb peces ceràmiques en algun tram.
