## Pou de glaç de Salou

Les Masies de Roda

**Número de fitxa** 08116-36  
**Àmbit:** Patrimoni immoble  
**Tipologia** Element arquitectònic  
**Estil / època:** Modern Popular  
**Segle** XVI-XVII  
**Estat de conservació** Regular  
**Notes de conservació:** A l'interior hi han deixalles i l'exterior està recobert de vegetació que no deixa apreciar l'element.  
**Protecció** Inexistent  
**Número inventari** IPA, 37160  
**Generalitat i altres inventaris**  
**Accés** Difícil  
**Ús actual:** Sense ús  
**Titularitat** Privada  
**Titular:** REDICASA  
**Autoria de la fitxa** Jacob Casquete Rodríguez  
**Data de registre de la fitxa:** dg., 11/04/2010 - 02:00

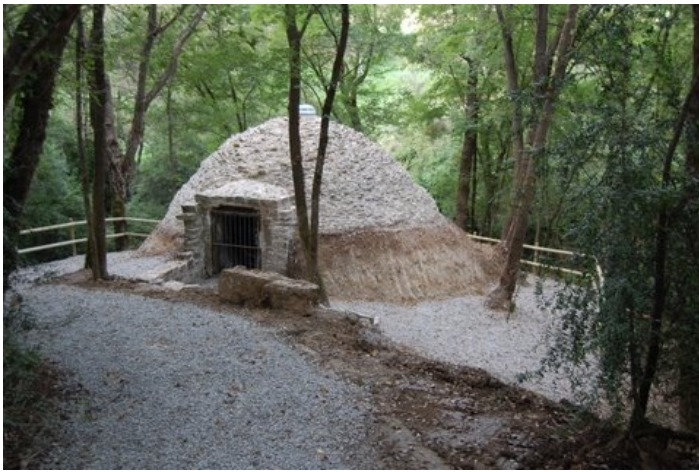
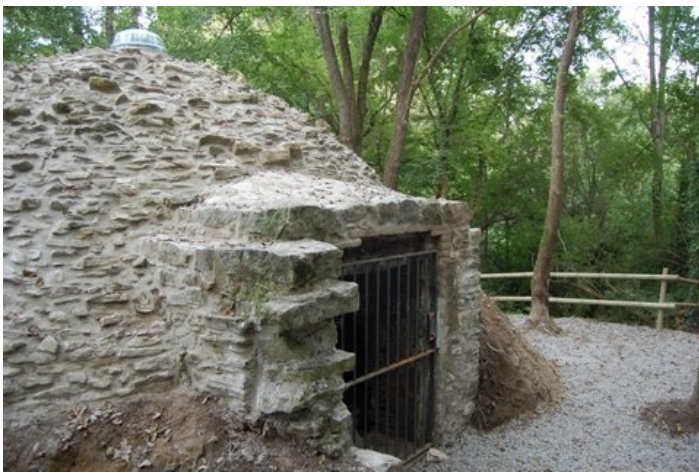
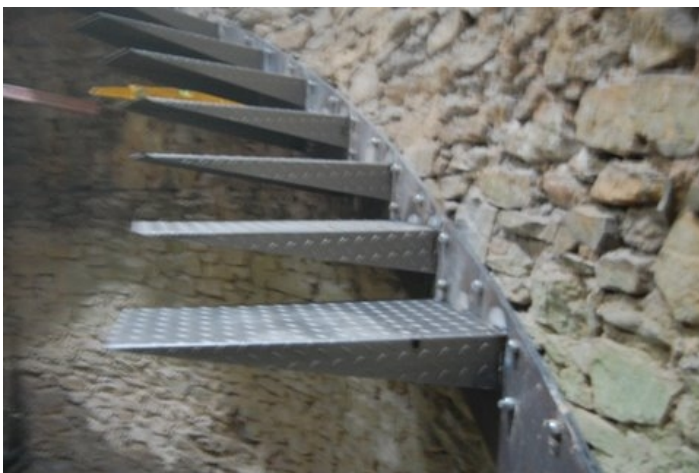
Pou de glaç semisoterrat de planta circular i tronc cilíndric amb volta de cúpula que es troba adossat a un marge en un desnivell del terreny a prop del torrent de Tavèrnoles. Disposa d'una única porta d'accés d'arc a nivell de 1'10 metres d'amplada per 1'40 metres d'alçada que es troba orientada al sud-est. L'interior té una profunditat de 8,23 metres i 6m de diàmetre. A la cúpula el parament encara conserva part del arrebossat, que en la resta del pany interior s'ha perdut. El pou actualment està recobert de terra i vegetació quedant amagat i formant un petit turonet on només es pot contemplar la porta.

L'Ajuntament de les Masies de Roda i el Consorci Alba Ter han signat un conveni l'any 2010 per a l'arranjament del pou de glaç de Salou, així com la neteja de l'entorn i del camí d'accés des de la carretera. Amb aquesta actuació s'ha deixat al descobert la cúpula del pou de glaç, mostrant totalment el seu volum. S'han rejuntat totes les juntes de pedra del pou i s'ha col·locat una escala interior per fer-lo visitable. L'Ajuntament de les Masies de Roda ha signat un conveni de cessió d'ús de l'àmbit del Pou del Glaç amb la companyia mercantil REDICASA, propietària de la finca on està ubicat el pou de glaç, que el cedeix a l'Ajuntament de les Masies de Roda durant 30 anys, per tal que es rehabiliti i es mantingui l'entorn en condicions adequades per als visitants. L'execució d'aquesta actuació ha obtingut una part de subvenció subvencionats a través del projecte de Taller Transfronterer de l'Aigua II, cofinançat pel Programa Operatiu de Cooperació Territorial Espanya-França-Andorra, Iniciativa Comunitària Interreg.
