## Can Font

La Roca del Vallès

**Número de fitxa** 08181-19  
**Àmbit:** Patrimoni immoble  
**Tipologia** Edifici  
**Estil / època:** Modern Popular  
**Segle** XVIII  
**Estat de conservació** Regular  
**Notes de conservació:** Les dovelles i els carreus del portal d'accés estan emblanquinats. Els revestiments de les façanes exteriors estan força degradats.  
**Protecció** Legal  
**Observacions protecció:** ALTRES BÉNS/AEA 50 m. (PEP 2011)  
**Accés** Fàcil  
**Ús actual:** Sense ús  
**Titularitat** Privada  
**Titular:** 08180A03009000  
**Autoria de la fitxa** Adriana Geladó Prat  
**Data de registre de la fitxa:** dl., 24/01/2011 - 01:00

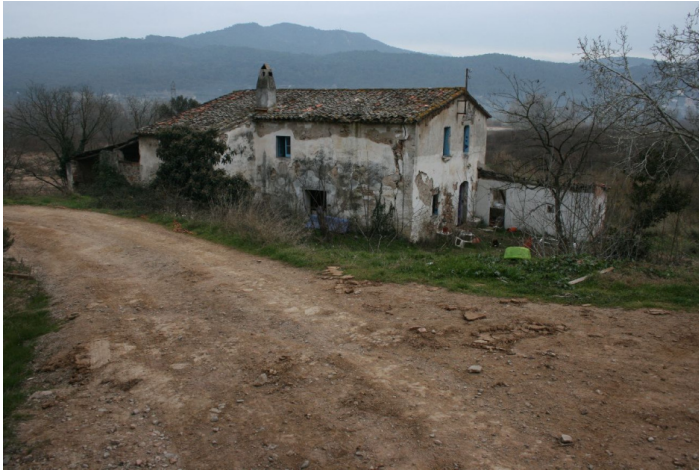
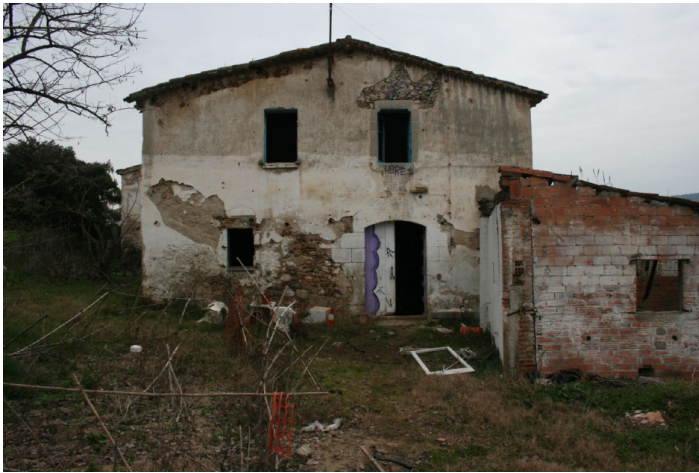
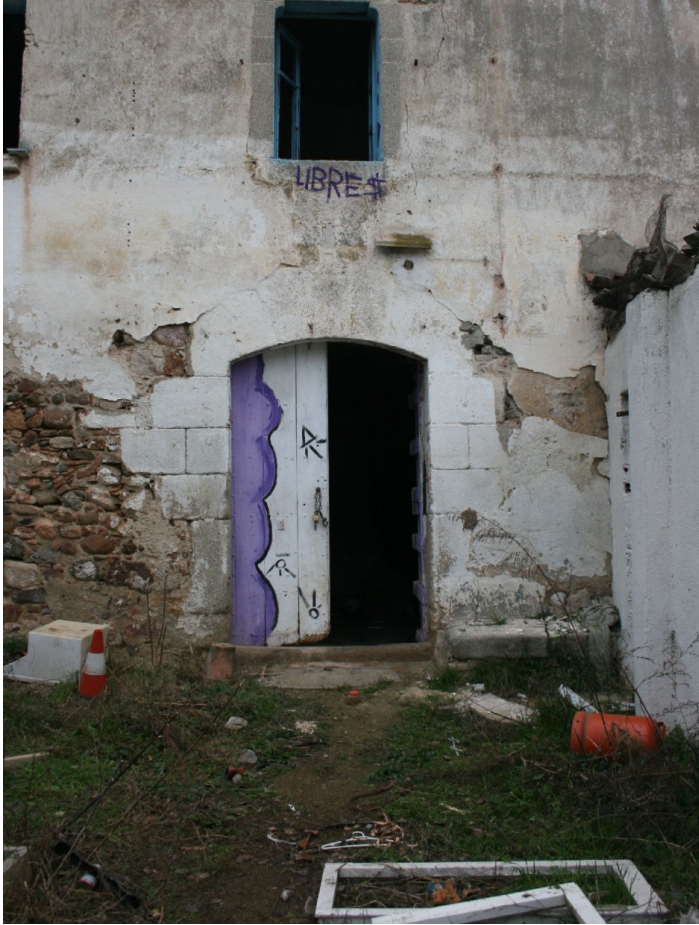
Edifici aïllat de planta irregular format per tres cossos adossats. El volum principal és de planta rectangular, amb la coberta de teula de dos vessants i el carener perpendicular a la façana principal, està distribuït en planta baixa i pis, i consta de dues crugies. Presenta un portal d'accés d'arc rebaixat emmarcat amb carreus de pedra desbastats i, al seu costat, una finestra rectangular amb l'emmarcament arrebossat que es repeteix al pis. En aquest nivell, damunt del portal, destaca una altra finestra rectangular amb els brancals bastits amb carreus desbastats de pedra i la llinda plana monolítica sostinguda per dues impostes motllurades. Adossat a la façana de llevant de la construcció hi ha un volum rectangular distribuït en un sol nivell, amb la coberta de teula d'un sol vessant i les obertures bastides amb maons. Adossat a migdia d'aquesta construcció, i tancant la façana del cos principal per la banda de llevant, hi ha un altre cos auxiliar destinat a les tasques agrícoles, que presenta les mateixes característiques constructives que l'anterior. La façana de tramuntana també compta amb un volum adossat de les mateixes característiques que els anteriors. La construcció principal presenta els paraments arrebossats i emblanquinats, mentre que els cossos auxiliars deixen l'aparell de paredat vist.
