Creu de terme del camí del Cementiri

Sant Esteve Sesrovires

Número de fitxa: 08208-30
Àmbit: Patrimoni immoble
Tipologia: Element arquitectònic
Estil / època: Contemporani
Segle: XIX-XX
Estat de conservació: Bo
Notes de conservació: Restaurada i instal·lada el 2016.
Protecció: Legal
Tipus de protecció: BCIN
Europea – Atributs inspire: National Monument Record – Religios i/o funerari
Observacions protecció: BCIN (Llei 9/1993)
Data aprovació: dj., 14/03/1963 - 12:00
Accés: Fàcil
Ús actual: Ornamental
Titularitat: Pública
Titular: Ajuntament de Sant Esteve Sesrovires / Carrer Major, 8-10
Fitxes associades:

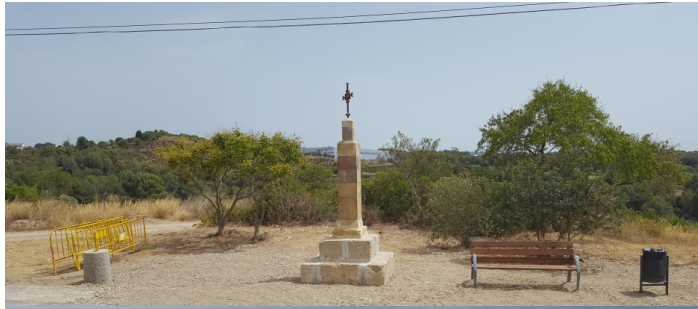
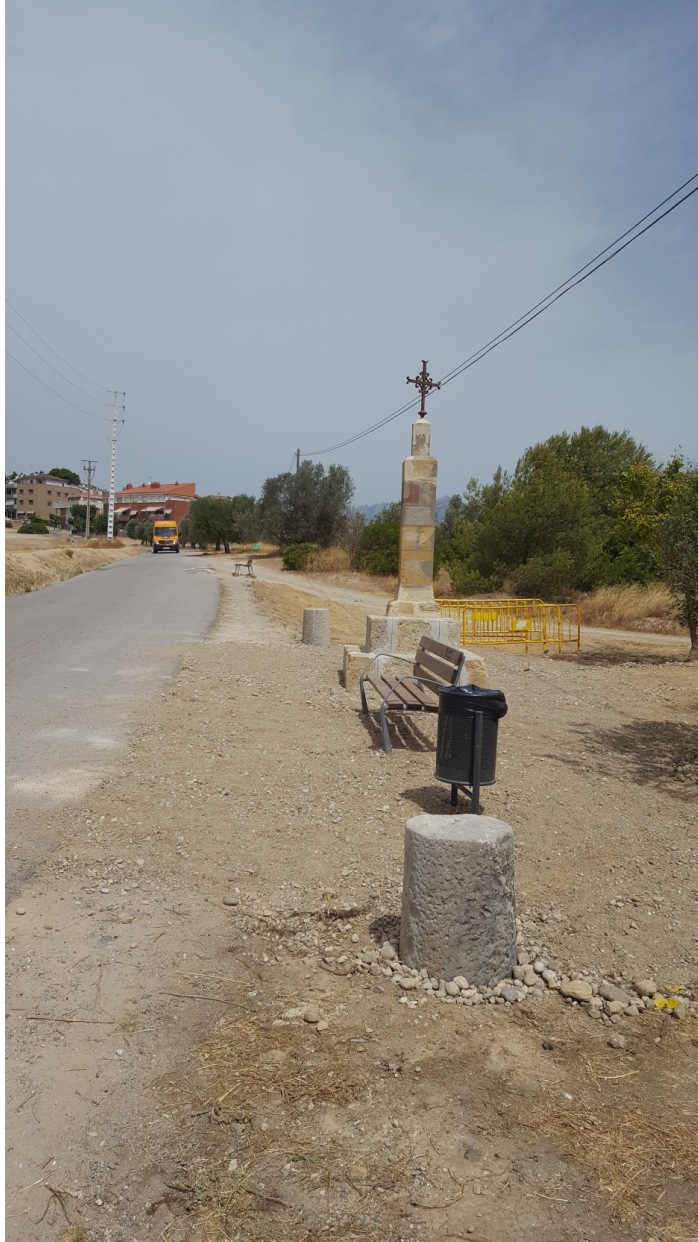
Creu de ferro forjat composta per dos braços de secció quadrada rematats amb doble vora i decorats senzillament amb quatre peces de ferro recolzades sobre els quatre espais definits per l'intersecció perpendicular dels dos braços. Aquesta està col·locada sobre un fust de pedra calcària quadrangular o prismàtica, feta de maçoneria amb arrebossat, la qual es sobreposa a una columna de secció quadrada feta de carreus de pedra. Finalment, el conjunt descansa sobre una base de pedra de planta quadrada composta de tres nivells o graons de diferent alçada.

Aquesta creu es troba al Camí del cementiri o Camí de Can Prats. El 2010, a l'elaborar-se el Mapa, es van ubicar les restes d'aquesta creu a les dependències municipals on romanien dipositades des de 2007, quan la creu va quedar malmesa accidentalment i fou retirada. Al 2016 la creu ha estat restaurada i reinstal·lada, i en conseqüència, s'ha actualitzat la present fitxa per part de la OPC de la Diputació. També s'hi ha afegit a l'espai un banc pel descans dels vianants i un parell de pedres de molí, antigues, per delimitar la zona. Més endavant hi ha previst dotar l'espai d'una il·luminació amb fanals fotovoltaics.

El 2007 va ser destruïda a causa d'un accident de cotxe. Llavors les seves restes foren traslladades i guardades, numerades, en unes dependències municipals al Passatge Morse fins el 2016, en que el bé fou restaurat per la Brigada Municipal i reinstal·lat molt a prop del lloc original per l'ajuntament. Per motius de seguretat i per millorar les condicions de trànsit de la calçada, la creu s'ha col·locat amb un lleuger desplaçament i una petita reorientació per la qual cosa s'ha comptat amb l'autorització i la col·laboració de la propietat afectada. En aquest sentit, s'ha descartat, de moment, la seva instal·lació en una rotonda en el marc del futur pla urbanístic del sector de les Roques, que era la pretensió original. La inauguració, a càrrec de l'alcaldeessa Ma. Del Carme Rallo, va tenir lloc el 24 de juliol de 2016, en el marc de la Festa Major. Antigament hi havia tres creus de terme a Sant Esteve. Aquestes creus marcaven el límit entre el territori dominat per la natura i el territori habitat per les persones, assenyalant així la transició entre aquestes dues realitats. Les altres dues creus eren una al carrer dels Germans Bach i l'altra al lloc on hi havia la primera fàbrica Chupa-Chups (avui enderrocada). Aquesta creu es va treure i va desaparèixer.
