Façana, carrer Serafí Julià, 8

Sant Esteve Sesrovires

Número de fitxa 08208-36
Àmbit: Patrimoni immoble
Tipologia Element arquitectònic
Estil / època: Contemporani Popular
Segle XIX
Estat de conservació Dolent
Notes de conservació: Prèvia intervenció caldria fer un estudi estratigràfic dels revestiments de la façana.
Protecció Inexistent
Accés Fàcil
Ús actual: Residencial
Titularitat Privada
Titular: 6043015DF0964S0001BM
Autoria de la fitxa Manuel Julià i Macias / Margarita Costa Trost
Data de registre de la fitxa: ds., 30/10/2010 - 02:00

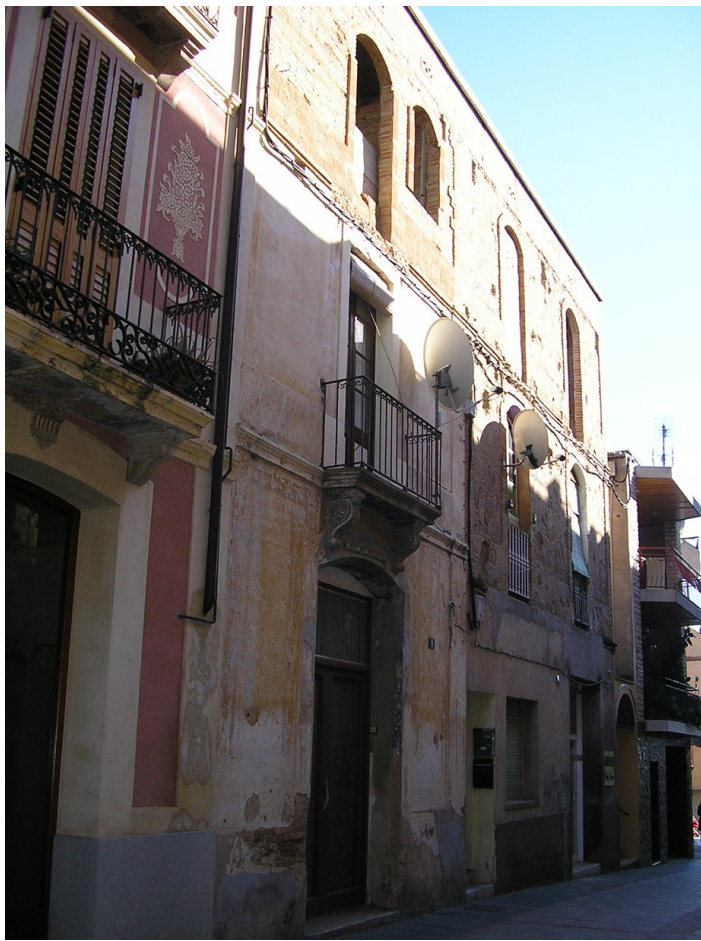
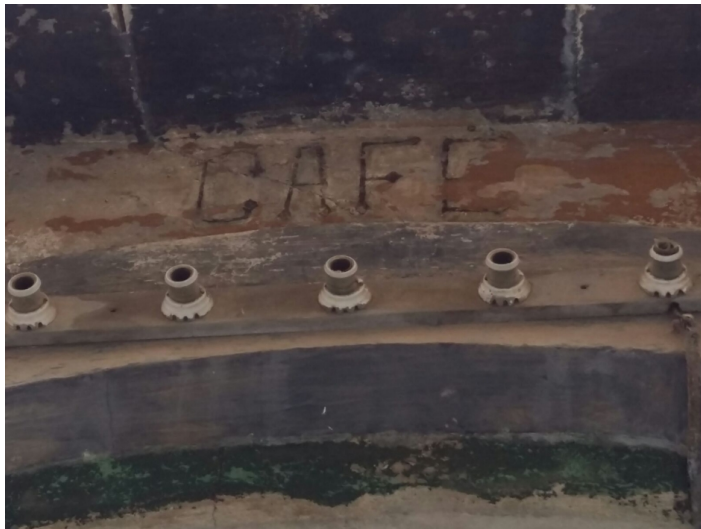
Façana d'edifici d'habitatge unifamiliar entre mitgeres. Les característiques constructives i arquitectòniques d'aquesta façana fan que esdevingui un element arquitectònic singular a considerar. Casa d'estil popular de

planta baixa i dues plantes pis, bastida durant el segle XIX a peu del camí que sortia del nucli primitiu del poble, convertit en el carrer Nou, posteriorment anomenat carrer de Serafí Julià. La façana és de composició simple, però representa l'arquitectura popular pròpia de les edificacions que constituïren el primer eixample o creixement del poble. La façana es compon seguint un eix central. A la planta baixa s'accedeix a l'edifici a través d'un portal d'arc rebaixat. Un balcó, centrat amb el portal, recolzat sobre dues mènsules ornamentades i barana de ferro forjat, constitueix l'única obertura a planta primera. A planta segona, la casa ha sofert una ampliació construïda amb obra de fàbrica, sense cap mena d'acabat, que li confereix un aspecte de poca qualitat arquitectònica. El mur de la façana presenta un revestiment d'arrebossat i pintat amb una motllura longitudinal a nivell del forjat del sostre de la planta baixa i un emmarcat perimetral del portal i balcó construït amb el mateix morter d'acabat. Aquest emmarcat o relleu es perllonga i configura un sòcol a planta baixa i a planta primera, així com també una franja vertical a ambdues bandes de l'edifici que limita perfectament la seva original composició. Cal destacar les restes de pintura de color ocre i de color blau a la seva superfície. A banda i banda de les dues obertures principals s'identifiquen les restes d'una antiga pintura ornamental, que representava un plafó dibuixat delimitat per un encintat.

Actualment el funcionament d'aquesta casa o cos original queda vinculat al funcionament de la casa del costat, identificada amb el número 6 del carrer de Serafí Julià. La part construïda a la planta segona de la façana del núm. 8, presenta el mateix tractament que la planta segona de la finca veïna, desfigurant la lògica de la construcció original.
