Can Costa

Vilassar de Dalt

Número de fitxa: 08214 - 59
Àmbit: Patrimoni immoble
Tipologia: Edifici
Estil / època: Modern Popular
Segle: XVII
Estat de conservació: Bo
Protecció: Legal
Observacions protecció: BCIL - Pla Especial Patrimoni Arquitectònic i Ambiental
Accés: Fàcil
Ús actual: Residencial
Titularitat: Privada
Titular: 6866711DF4966N0001PT
Autoria de la fitxa: Jordi Montlló Bolart
Data de registre de la fitxa: dv., 27/02/2015 - 01:00

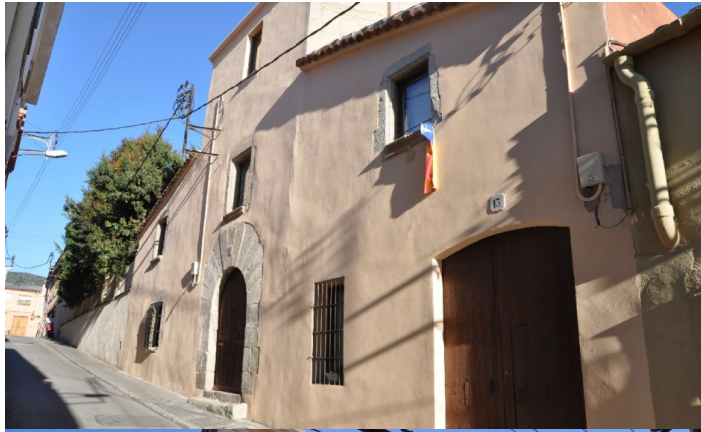
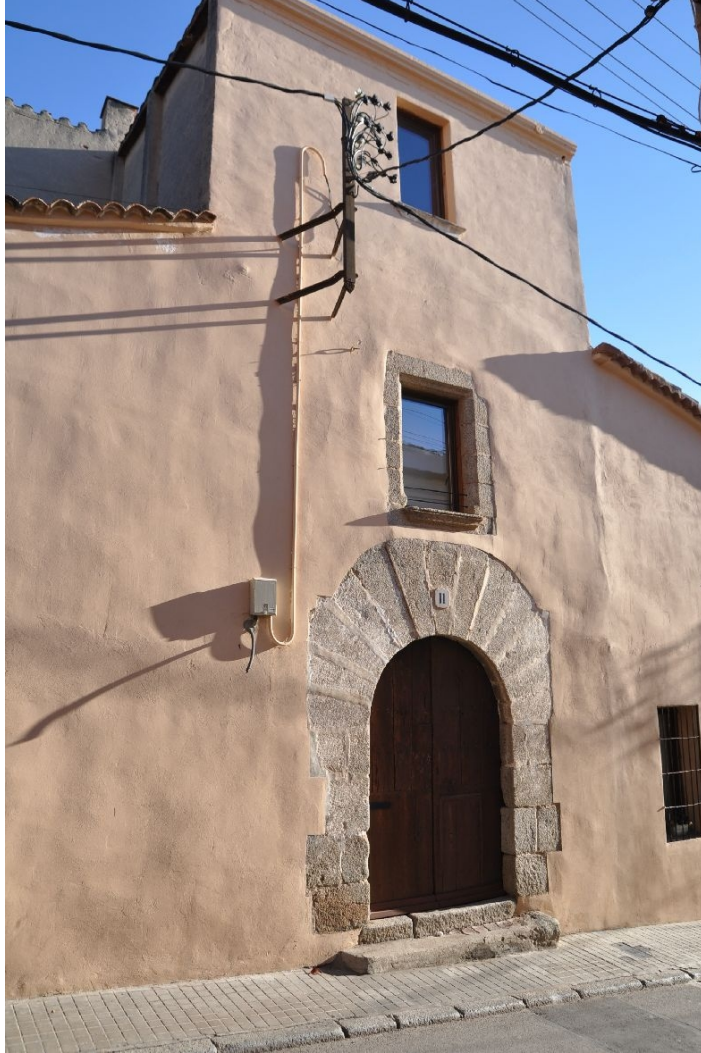
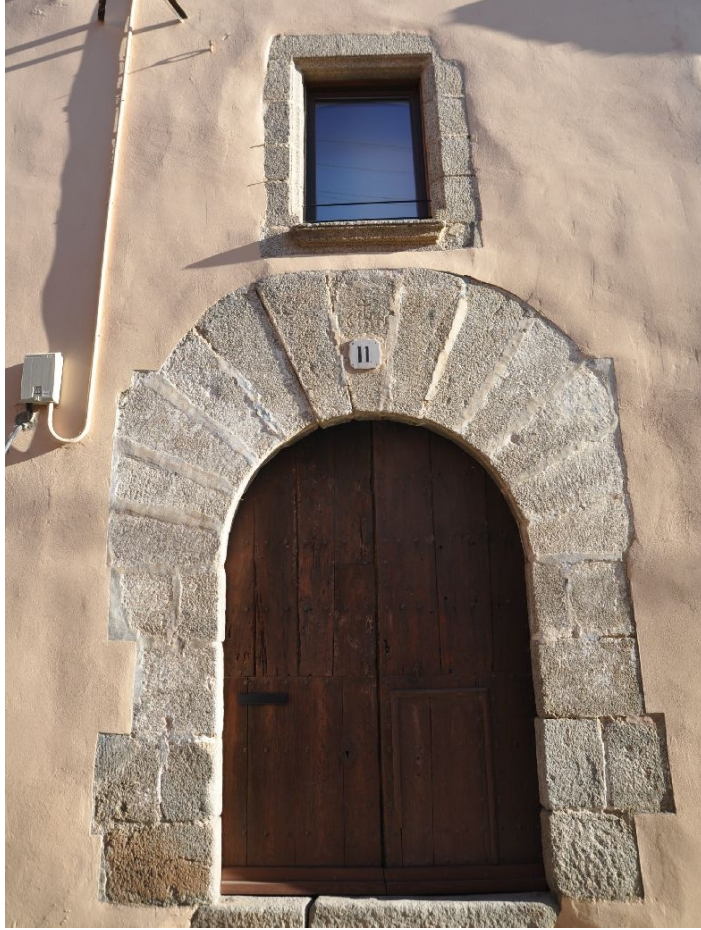
Masia de planta rectangular, de tres cossos que consta de planta baixa i dos pisos e el cos central i planta baixa i pis en els laterals. El cos central té la coberta a dues aigües i el carener paral·lel a la façana. Les cobertes dels cossos laterals són a una aigua.

Destaca el portal rodó adovellat de l'entrada, amb una inscripció en la dovella central molt desgastada. Els ampits, llindes i brancals de la majoria d'obertures estan fets amb pedra treballada.

El parament és llis, arrebossat i pintat.

Una reforma recent l'ha transformat en diversos habitatges.
