## Cova de sauló de la Font d'en Colomer

Vilassar de Dalt

**Número de fitxa** 08214-338  
**Àmbit:** Patrimoni immoble  
**Tipologia** Element arquitectònic  
**Estil / època:** Modern Contemporani  
**Segle** XVIII-XIX  
**Estat de conservació** Dolent  
**Notes de conservació:** ensorrada  
**Protecció** Inexistent  
**Accés** Fàcil  
**Ús actual:** Sense ús  
**Titularitat** Privada  
**Titular:** 08213A008000220000JA  
**Autoria de la fitxa** Jordi Montlló Bolart  
**Data de registre de la fitxa:** dl., 09/03/2015 - 01:00

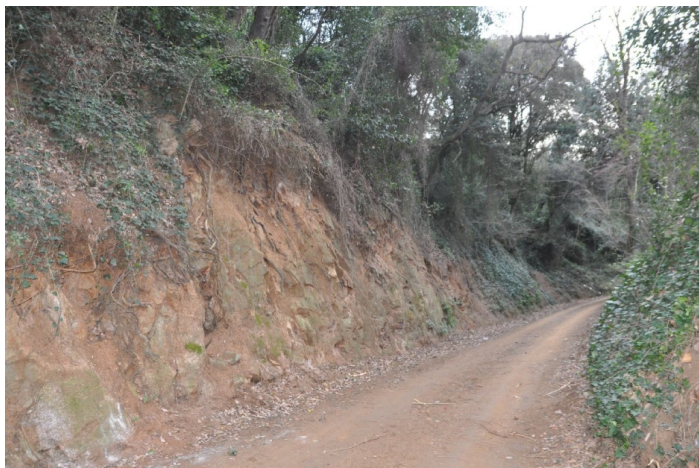
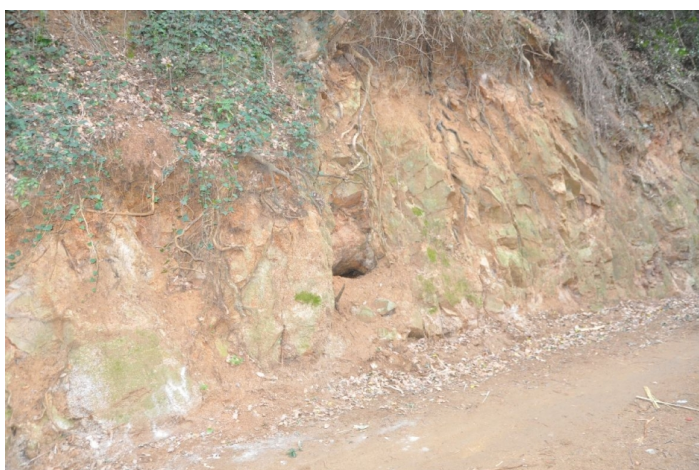
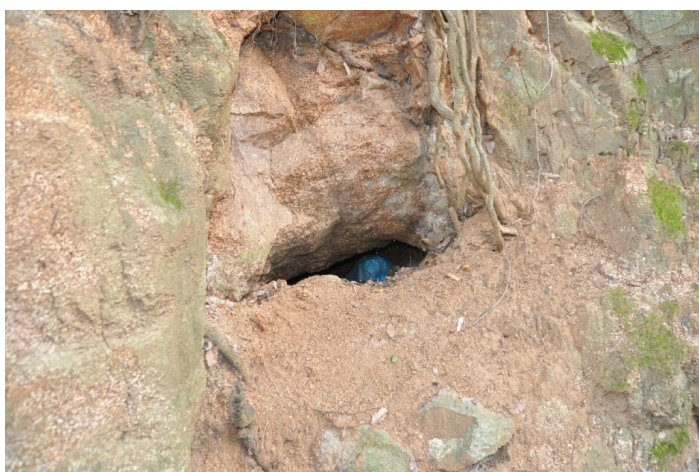
Cova excavada en el sauló, de planta circular, amb l'interior irregular. Les seves dimensions aproximades són de 2,30 x 1,3 metres. L'obertura està completament escapçada per un eixamplament del torrent i el seu interior ha estat reomplert amb terra del mateix marge.
