## Pou de Cal Simó de Baix

Sant Llorenç d'Hortons

**Número de fitxa:** 08222 - 75  
**Àmbit:** Patrimoni immoble  
**Tipologia:** Element arquitectònic  
**Estil / època:** Modern Contemporani  
**Segle:** XVIII-XX  
**Estat de conservació:** Regular  
**Protecció:** Inexistent  
**Accés:** Fàcil  
**Ús actual:** Sense ús  
**Titularitat:** Privada  
**Titular:** 08220A002000060000PG  
**Autoria de la fitxa:** Jordi Montlló Bolart  
**Data de registre de la fitxa:** dv., 08/02/2013 - 01:00

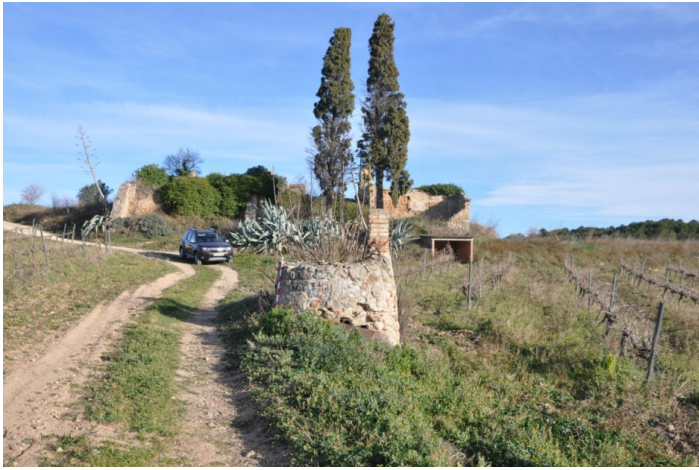
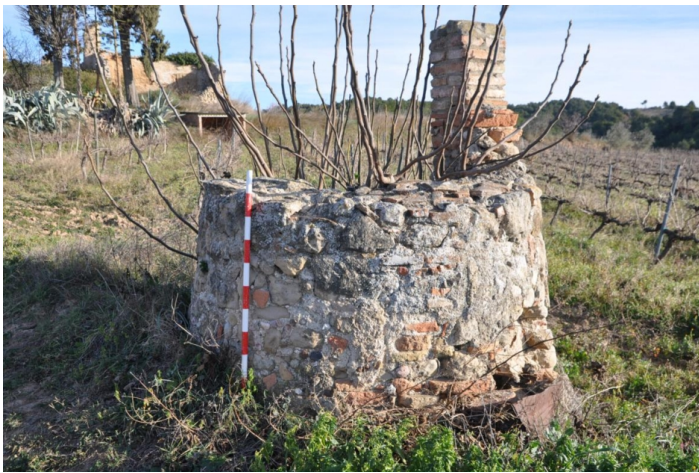
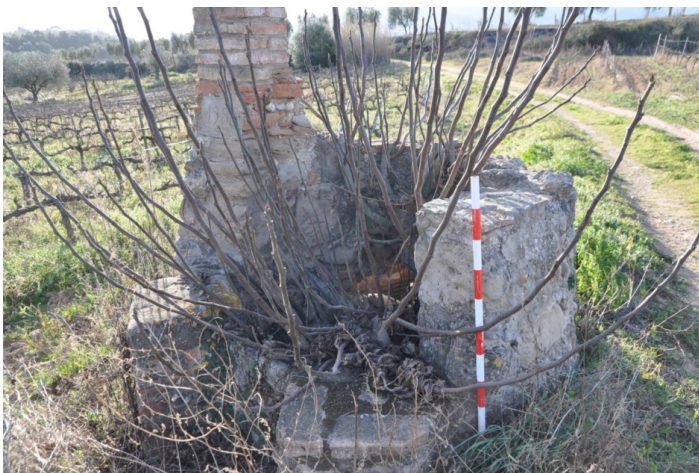
Pou d'aigua de secció circular i troncocònic amb un diàmetre interior d'1'10 metres i parets fetes de paredat mixt (maons i pedres irregulars units amb morter de calç) de 40 centímetres de gruix. Es conserva un dels dos pilars de maons plans que tindria el pou per recolzar-hi la biga amb la politja i el

cubell. A la part frontal hi ha un parell de lleixes de pedra i un petit entrant per facilitar l'aproximació de la persona al cubell i l'extracció d'aigua.

Encara hi ha aigua i a l'interior ha crescut una figuera.
