Pou del Camí de ca l'Esteve

Sant Llorenç d'Hortons

Número de fitxa: 08222 - 135
Àmbit: Patrimoni immoble
Tipologia: Element arquitectònic
Estil / època: Modern Contemporani
Segle: XVIII-XIX
Estat de conservació: Regular
Notes de conservació: Deteriorat per manca de manteniment
Protecció: Inexistent
Accés: Fàcil
Ús actual: Sense ús
Titularitat: Privada
Titular: 08220A025000090000PZ
Autoria de la fitxa: Jordi Montlló Bolart
Data de registre de la fitxa: dv., 22/02/2013 - 01:00

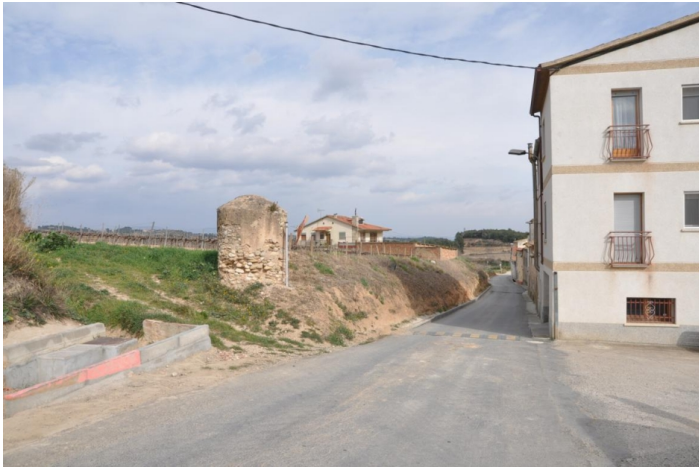
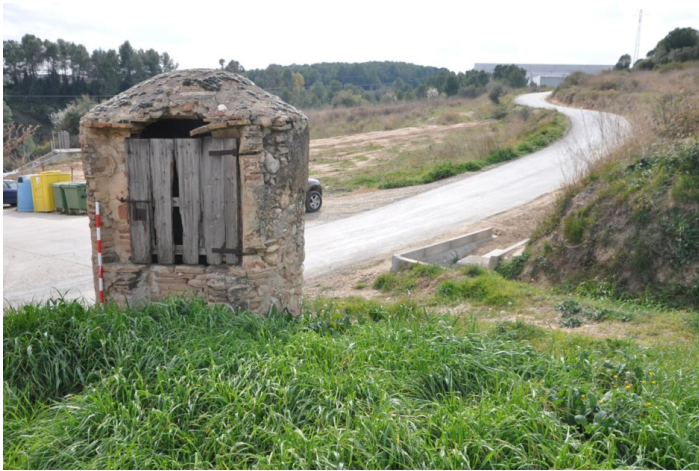
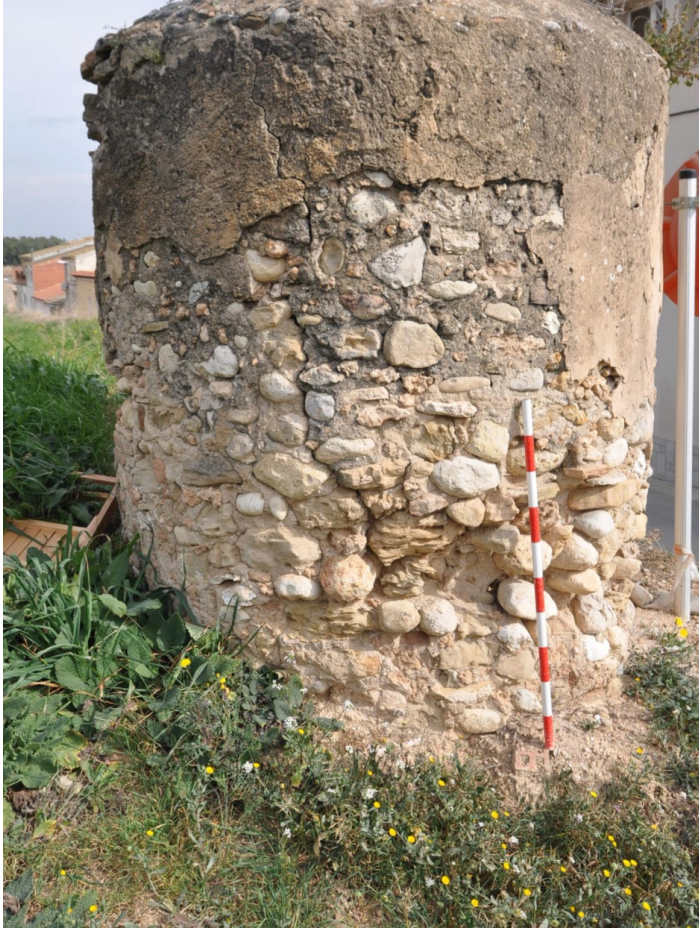
Pou de planta circular d'1'10 metres de diàmetre intern i coberta de volta, situat al costat del carrer del Torrentfondo o camí de Ca l'Esteve de la Riera. Està fet de paredat mixt, amb pedres irregulars sense treballar i fragments de restes constructius units amb morter de calç i arrebossat; tot i que l'arrebossat s'ha perdut en gran part de la seva superfície. El gruix del mur és de 40 cm. La porta és de fusta (88 x 98 cm) amb forrellat de ferro. A l'interior es conserva la corriola, agafada a la biga de fusta.
