## Cova de Cal Simó

Sant Llorenç d'Hortons

| <b>Número de fitxa</b> | 08222 - 197 |

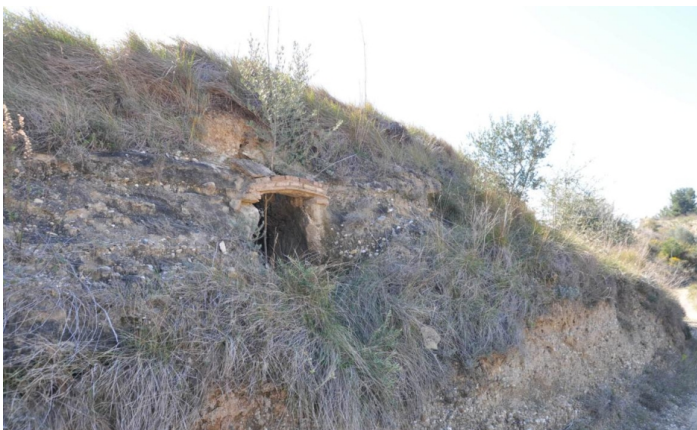
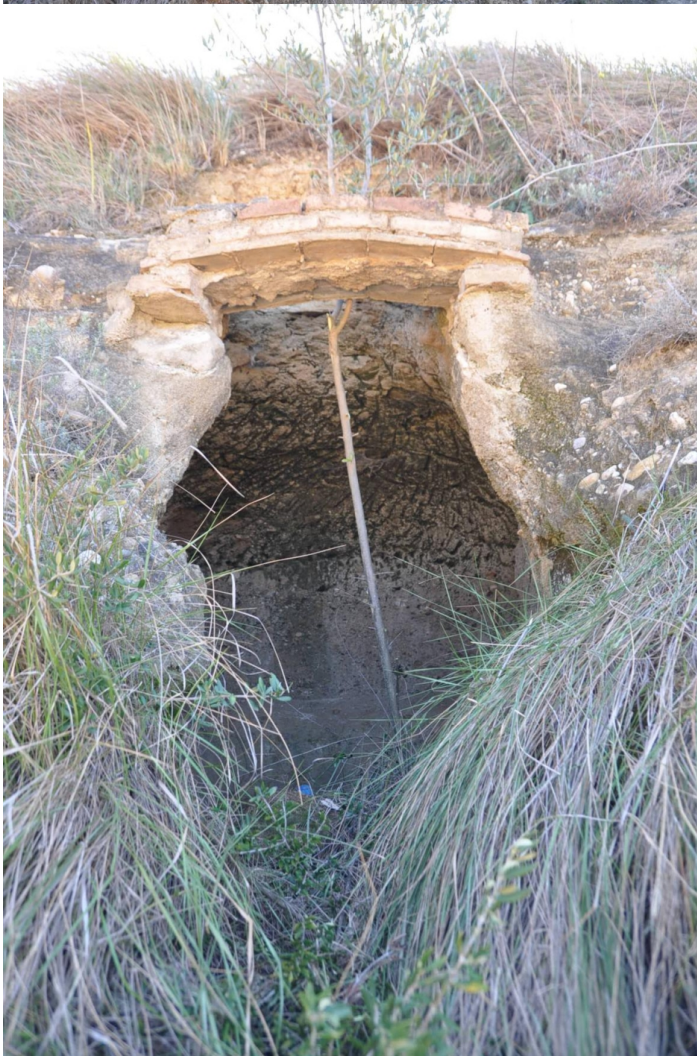
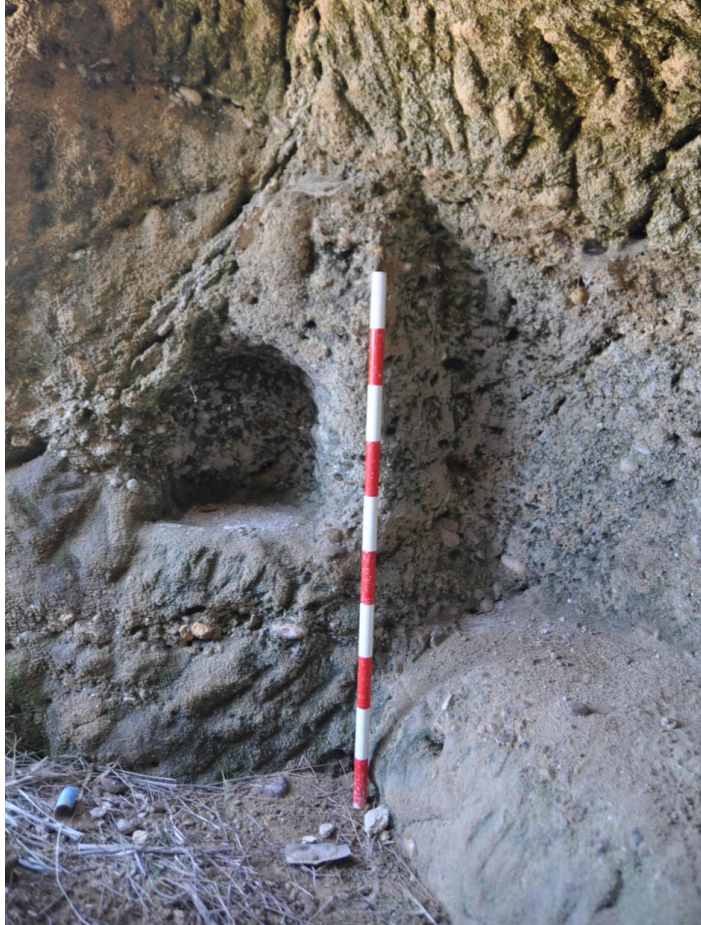
| <b>Notes de conservació:</b> | A l'interior hi creix una olivera i a la coberta hi ha un forat. També hi ha brutícia. |

Cova excavada a la roca natural situada en un marge al costat del camí i orientada al nord. És de planta circular amb un diàmetre màxim de 1'95 metres i una alçada màxima de 1'8 metres. A l'interior hi ha un banc corregut adossat a la paret de 45 cm d'amplada i 2'10 metres de perímetre. A l'esquerra de l'entrada hi ha un nínxol que fa les funcions d'armari prestatgeria, també excavat a la roca que fa 38 cm d'alçada per 31 cm d'amplada i 30 cm de profunditat.

Tenia una entrada de 60 cm d'amplada, amb un petit arc fet de rajols i maons plans.
