## Pou de Can Canyes

Sant Llorenç d'Hortons

**Número de fitxa** 08222 - 200  
**Àmbit:** Patrimoni immoble  
**Tipologia** Element arquitectònic  
**Estil / època:** Modern Contemporani Popular  
**Segle** XVIII-XIX  
**Estat de conservació** Regular  
**Notes de conservació:** En desús i vegetació a l'interior  
**Protecció** Inexistent  
**Accés** Fàcil  
**Ús actual:** Sense ús  
**Titularitat** Privada  
**Titular:** 08220A010000080000PH  
**Fitxes associades:**

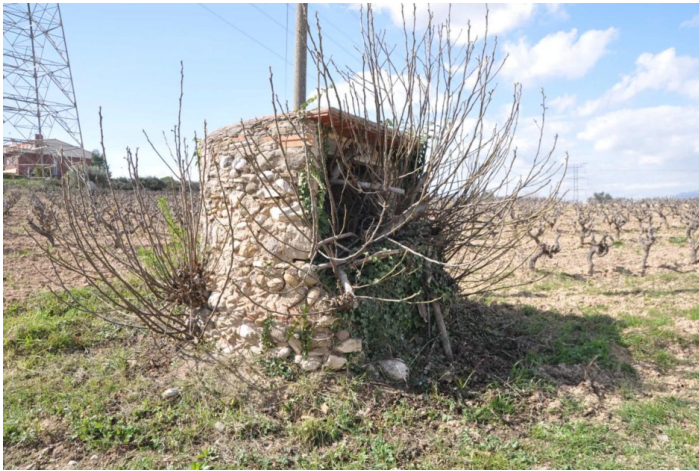
Pou de secció circular excavat en el soldó i parets fetes de paredat mixt, a base de pedres irregulars sense treballar unides amb morter de calç i restes de mans, tot i que té reparacions modernes. La coberta és plana feta recentment. El gruix de la paret és de 30 centímetres. El lloc de treball i d'accés a la galleda per pujar-hi l'aigua és més estret i fet amb una llosa de pedra, a l'igual que el pedrís dels costats on es deixava reposar la galleda.

A l'interior hi ha crescut una figuera i actualment el pou està sec.
