Resclosa de la Colònia Vila-seca

Sant Vicenç de Torelló

Número de fitxa 08265 - 73
Àmbit: Patrimoni immoble
Tipologia Obra civil
Estil / època: Contemporani
Segle XIX
Estat de conservació Bo
Protecció Inexistent
Accés Fàcil
Ús actual: Estructural
Titularitat Privada
Titular: Agència Catalana de l'Aigua. C. Provença, 204-208. 08036 Barcelona
Fitxes associades:
[Colònia Vila-seca](#)
[Riu Ter](#)
Autoria de la fitxa Marta Lloret Blackburn
Data de registre de la fitxa: dv., 24/12/2010 - 01:00

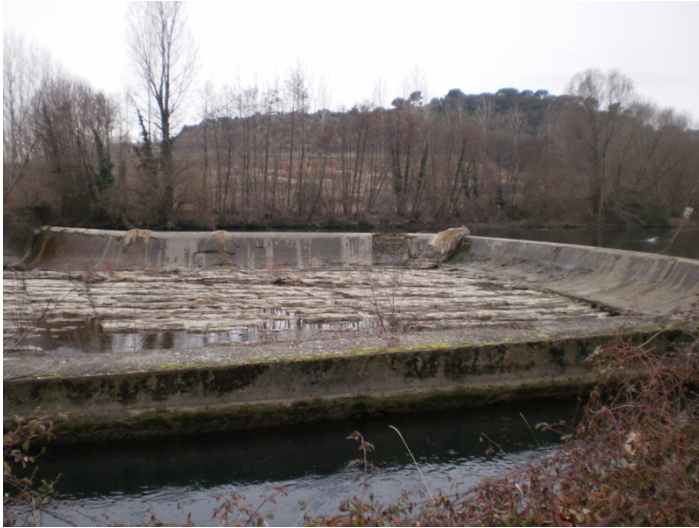
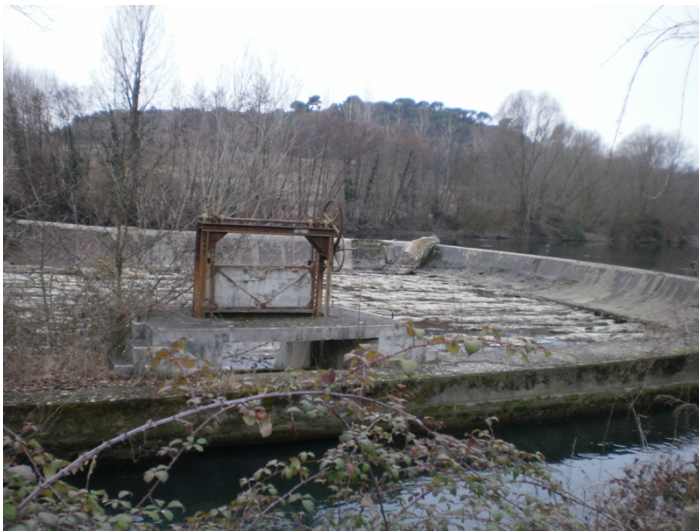
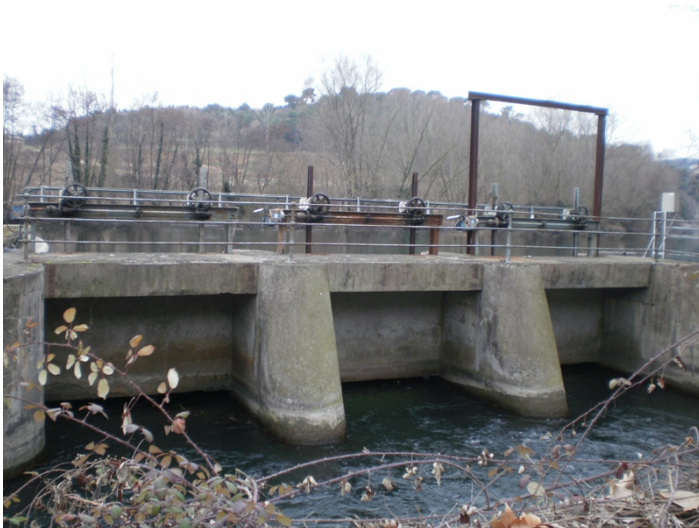
La resclosa de Vila-seca està construïda al riu Ter, aigües amunt de la colònia. És una obra de pedra i formigó perpendicular al riu, que amida uns 95 metres de longitud. A la proximitat de la riba esquerra hi ha un sistema de bagants que permetia desviar l'aigua cap al canal de la colònia.
