## Font d'en Cristo

Sant Vicenç de Torelló

**Número de fitxa** 08265 - 97  
**Àmbit:** Patrimoni immoble  
**Tipologia** Element arquitectònic  
**Estil / època:** Contemporani  
**Segle** XX  
**Estat de conservació** Dolent  
**Notes de conservació:** No hi brolla aigua i està coberta de restes vegetals i deixalles.  
**Protecció** Inexistent  
**Tipus de protecció:** Inexistent  
**Accés** Fàcil  
**Ús actual:** Sense ús  
**Titularitat** Privada  
**Titular:** 08265A001000360000RT  
**Autoria de la fitxa** Marta Lloret Blackburn  
**Data de registre de la fitxa:** dl., 28/03/2011 - 02:00

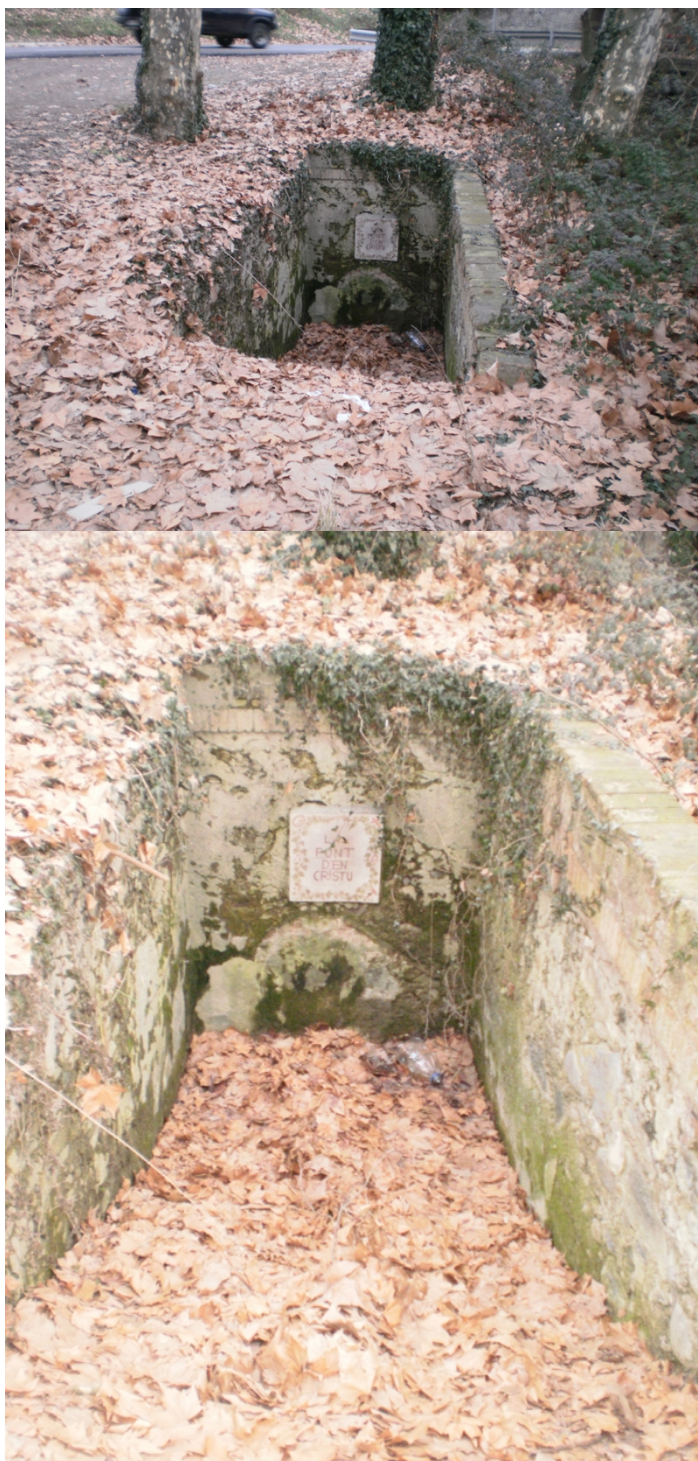
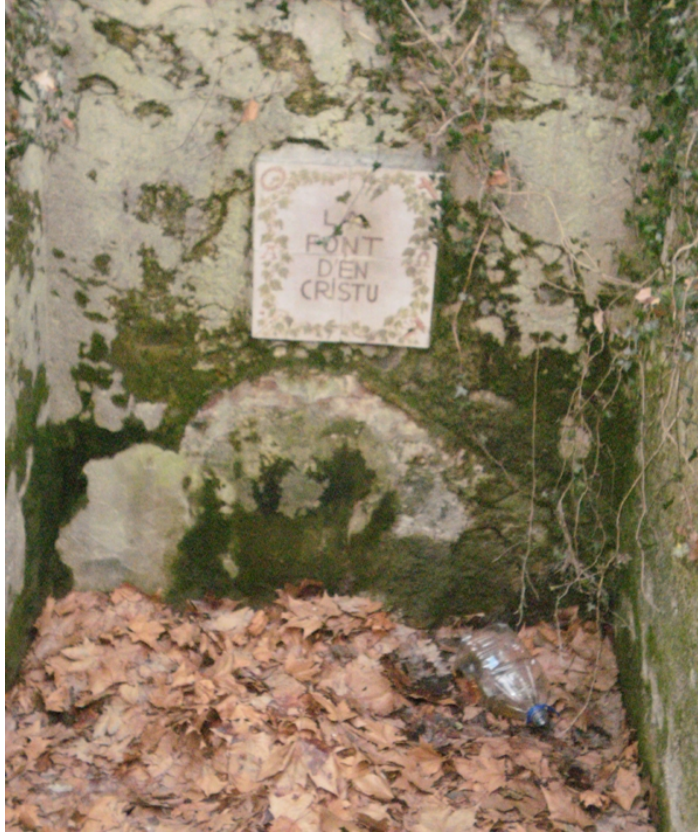
La font d'en Cristo està situada davant de la fàbrica de Vila-seca, a l'altre costat de la carretera. Està construïda en una cota inferior respecte el nivell del terreny, dins d'una estructura de planta rectangular. En un extrem d'aquesta hi trobem unes escales d'obra que permeten descendir fins a la font, situada en el mur de l'altre extrem. En aquest punt hi ha un brollador metàl·lic fixat a la paret, sobre el qual hi ha una placa ceràmica identificativa. Els murs són fets de pedra i maó lligats amb argamassa.
