## Cort de porcs

Sant Julià de Cerdanyola

**Número de fitxa:** 08903 - 178  
**Àmbit:** Patrimoni immoble  
**Tipologia:** Edifici  
**Estil / època:** Contemporani Popular  
**Segle:** XX  
**Estat de conservació:** Regular  
**Notes de conservació:** Tot i que en general es troba en bon estat, els murs que tanquen el pati mostren que falta la teulada d'aquesta part.  
**Protecció:** Inexistent  
**Accés:** Fàcil  
**Ús actual:** Altres  
**Titularitat:** Privada  
**Titular:** 08311A00200150  
**Autoria de la fitxa:** María del Agua Cortés Elía. OPC  
**Data de registre de la fitxa:** dj., 28/11/2019 - 01:00

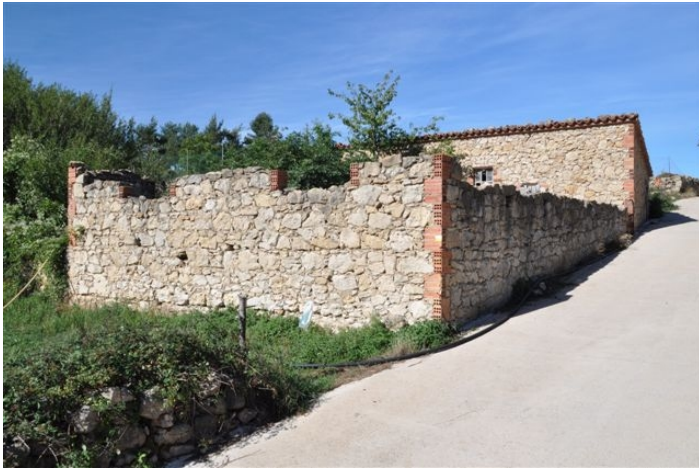
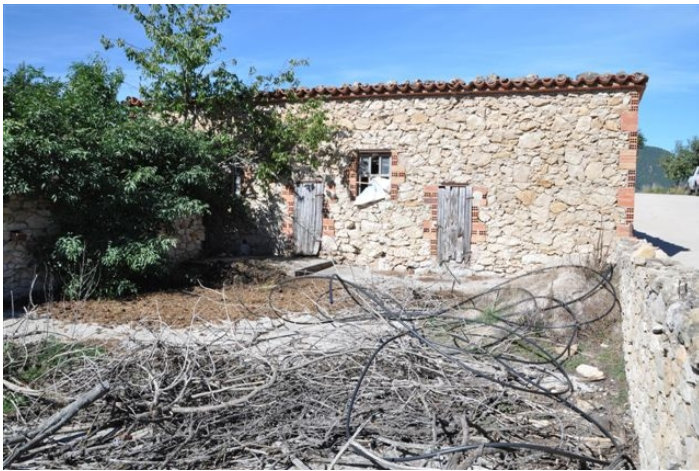
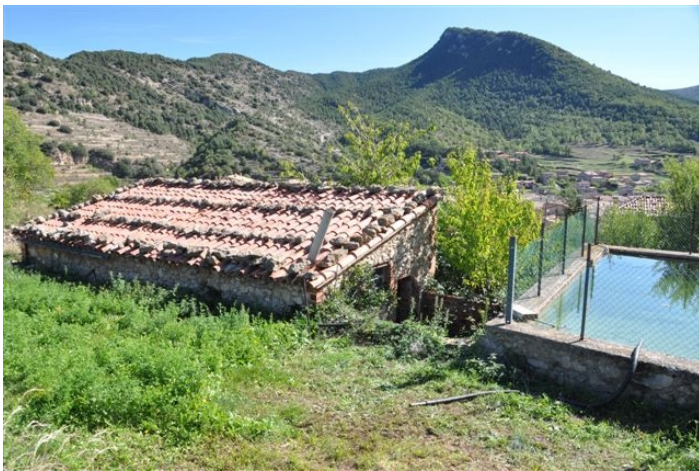
Edifici de planta baixa cobert amb teulada d'un vessant, que té un pati davant la façana de llevant i una bassa a l'extrem sud del conjunt. L'edifici té murs de paredat i cantoneres de maó, amb portes allindades de fusta i muntants de maó. La presència d'obertures a l'extrem del pati indiquen que una part del pati podria haver estat cobert.

Les imatges de la fitxa són del Catàleg de Masies.
