Mola de Molí

Sant Julià de Cerdanyola

Número de fitxa 08903 - 237
Àmbit: Patrimoni moble
Tipologia Element urbà
Estil / època: Modern Contemporani
Segle XVIII-XIX
Estat de conservació Bo
Protecció Inexistent
Accés Obert
Ús actual: Ornamental
Titularitat Privada
Titular: 8853302DG0785S
Autoria de la fitxa María del Agua Cortés Elía. OPC
Data de registre de la fitxa: dt., 02/06/2020 - 02:00

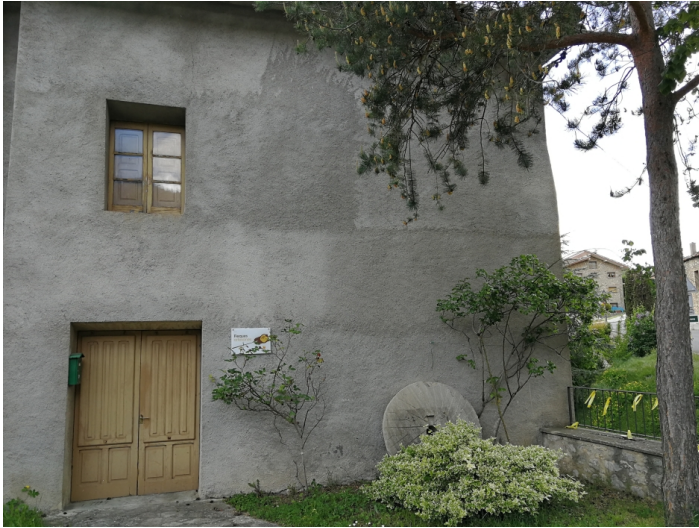
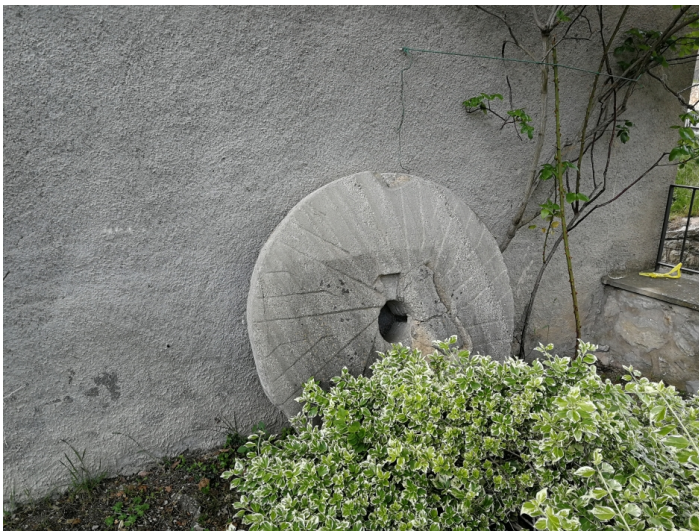
Mola volandera o subirana que es troba recolzada a la paret de la façana principal del Molí. Havia format part del molí antic. És un mola de pedra d'aglomerat de gra fi, d'uns 115 cm de diàmetre i 16 cm de gruix aproximadament, que conserva el forat i encaix de la nadilla, la mola té incisions curves a la cara visible.
