Pont d Vinçó

La Pobla de Claramunt

Descripció

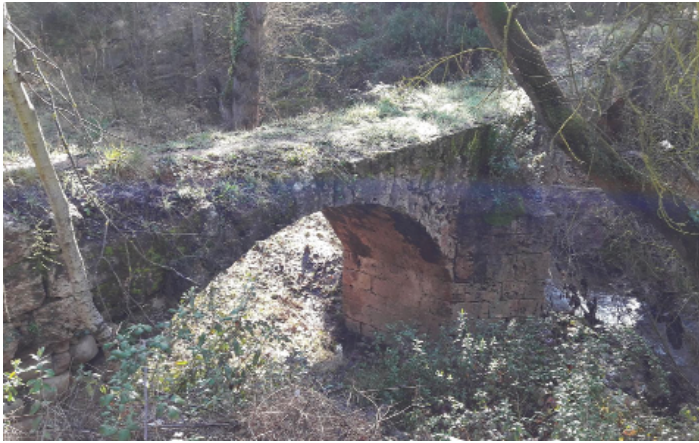
Número de fitxa	08165-82
Àmbit:	Patrimoni immoble
Tipologia	Obra civil
Estil / època:	Contemporani Popular
Segle	XIX
Estat de conservació	Dolent
Notes de conservació:	Està abandonat i li manca manteniment.
Protecció	Inexistent
Accés	Difícil
Ús actual:	Sense ús
Titularitat	Pública
Titular:	Ajuntament de la Pobla de Claramunt
Autoria de la fitxa	Jordina Sales Carbonell
Data de registre de la fitxa:	ds., 01/06/2019 - 02:00

Avui abandonat i totalment rodejat de massa boscosa i de vegetació que l'envaeix, s'aixeca sobre la riera de Carme aquest pont de ferradura que salva un desnivell no gaire acusat.

Disposa d'una gran arcada central rebaixada i d'una segona arcada més petita, de mig punt, en un lateral. El pilar central, com la resta de la construcció, és fet a base de grans carreus de travertí molt ben tallats, i disposa d'un trencaigües triangular. No disposa de barana, tot i que la seva amplada és la mínima per al pas de persones i animals.
