## Renyins

Rupit i Pruit

**Número de fitxa:** 08901 - 32  
**Àmbit:** Patrimoni immoble  
**Tipologia:** Edifici  
**Estil / època:** Modern Contemporani Popular  
**Segle:** XVIII-XIX  
**Estat de conservació:** Bo  
**Protecció:** Legal  
**Tipus de protecció:** BCIL  
**Observacions protecció:** Catàleg de béns a protegir de Rupit i Pruit  
**Data aprovació:** dv., 23/05/2014 - 12:00  
**Número inventari:** IPA 23387  
**Generalitat i altres inventaris:**  
**Accés:** Fàcil  
**Ús actual:** Residencial  
**Titularitat:** Privada  
**Titular:** Ref. Cad.: 000604500DG55F  
**Autoria de la fitxa:** Adriana Geladó Prat

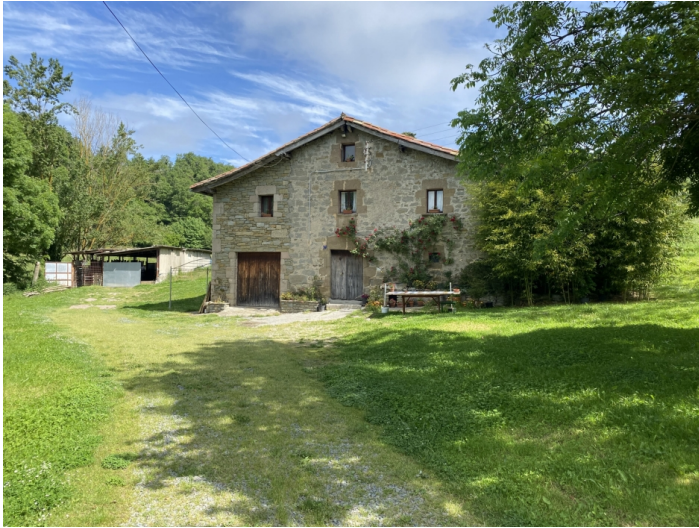
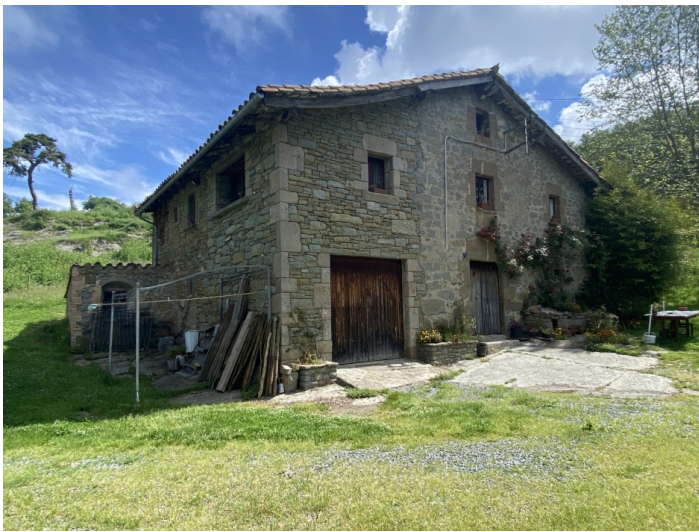
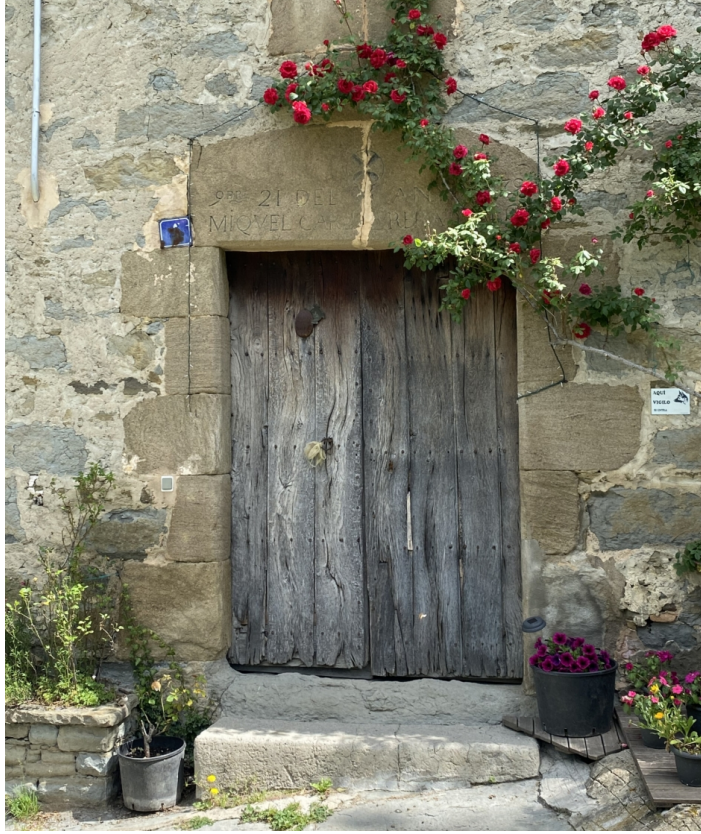
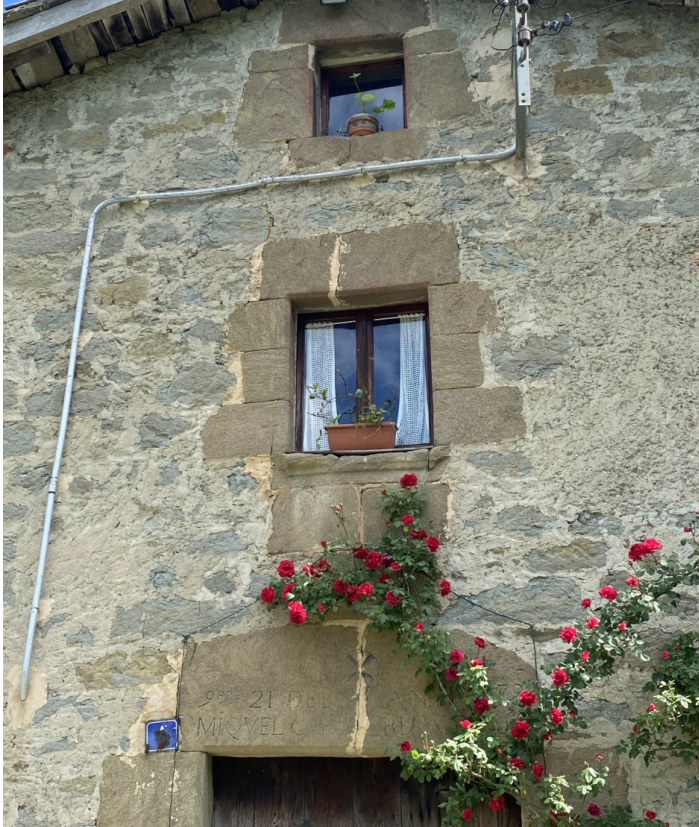
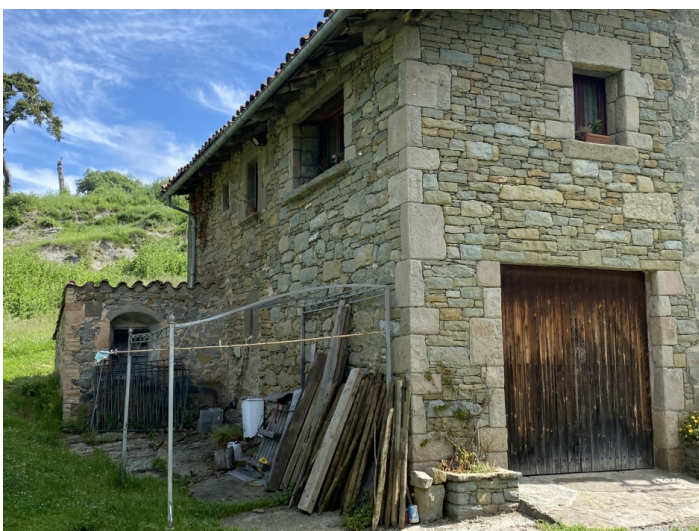
Masia aïllada i reformada de planta rectangular, amb la coberta de teula àrab de dues vessants, el carener perpendicular a la façana principal i un ràfec sostingut amb mènsules de fusta. Està distribuït en planta baixa, pis i golfes, amb la façana principal orientada a migdia. En general, les obertures són rectangulars, amb els brancals bastits amb carreus de pedra i les llindes planes monolítiques. Destaca el portal d'accés principal, que presenta la llinda gravada amb la següent inscripció: "9 BRE. 21 DEL ANY DE 1792 MIQUEL CARRERA Y ALOU". També cal mencionar de la façana principal les finestres del pis, que tenen els ampits motllurats. La part de ponent de la construcció ha estat completament reformada, donat que en origen estava destinada al bestiar. La finestra central del pis té la llinda gravada amb la següent inscripció "13 DE JUNY DE 1832 MANUELA CARRERA Y ALOU". A l'extrem nord-oest hi ha adossat un petit volum de planta quadrada amb teulada d'un sol vessant, organitzat en un sol nivell i bastit amb pedra i maons. Adossats a la façana de llevant hi ha una sèrie de coberts rectangulars amb teulades de fibrociment d'un sol vessant.

La construcció està bastida amb pedra sense treballar de diverses mides lligada amb morter i disposada regularment, amb les cantonades embellides amb carreus de pedra.
