## Cases del carrer Montjuïc, 20 i 22

Sant Joan Despí

**Número de fitxa** 08217 - 45  
**Àmbit:** Patrimoni immoble  
**Tipologia** Conjunt arquitectònic  
**Estil / època:** Contemporani Modernisme  
**Segle** XX  
**Estat de conservació** Bo  
**Protecció** Legal  
**Observacions protecció:** BPU. A5 Catàleg de protecció i rehabilitació del patrimoni. 1995  
**Número inventari** IPA 19270  
**Generalitat i altres inventaris**  
**Accés** Fàcil  
**Ús actual:** Residencial  
**Titularitat** Privada  
**Titular:** 1398408DF2719G0001LI / 1398407DF2719G0001PI  
**Autoria de la fitxa** Marta Lloret Blackburn  
**Data de registre de la fitxa:** dl., 12/11/2018 - 01:00

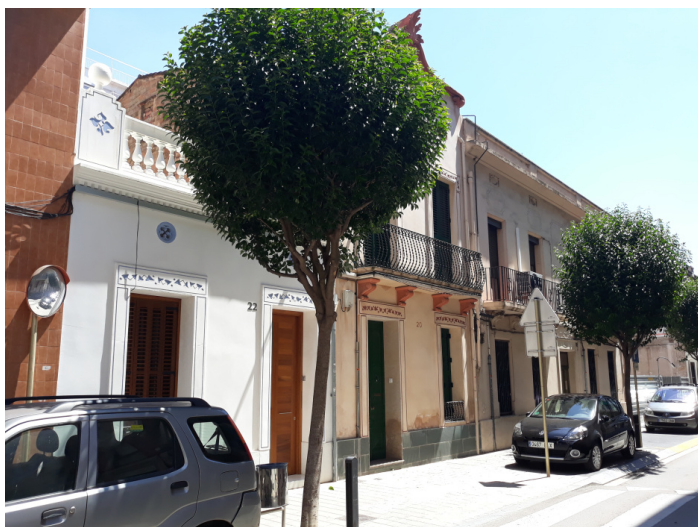
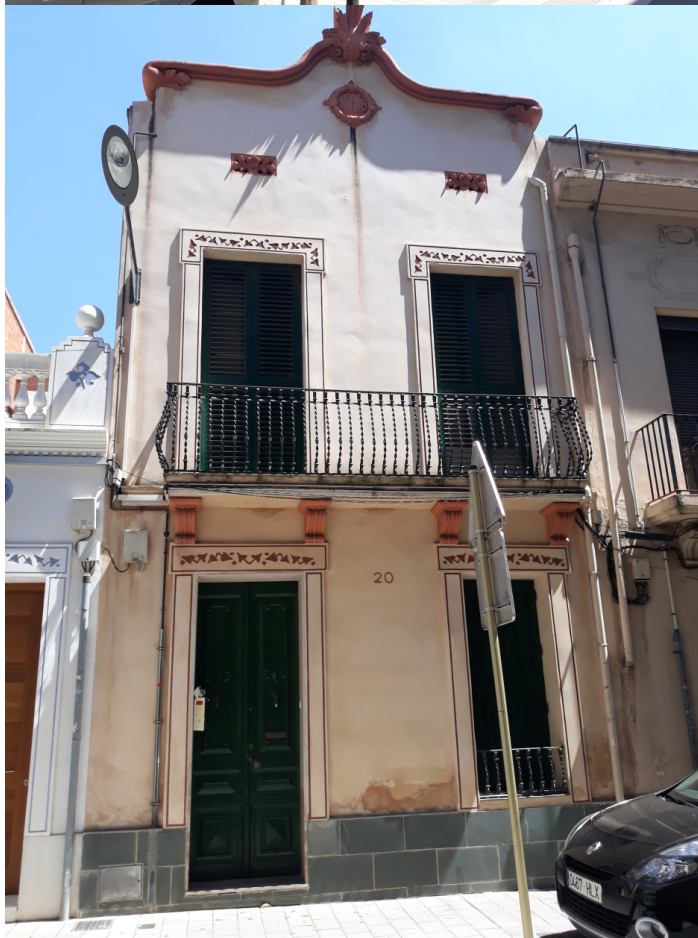
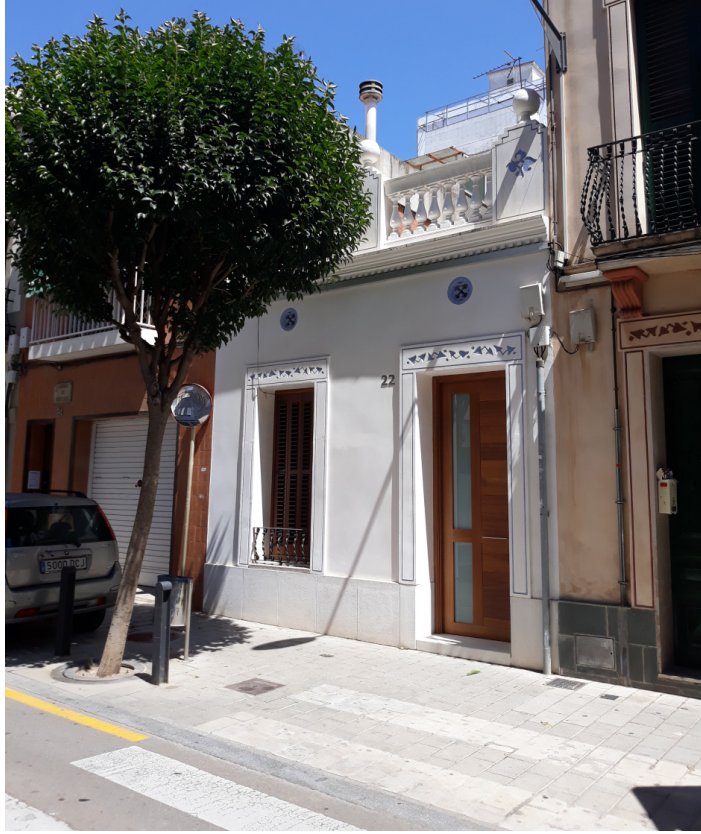
Cases d'estil modernista construïdes durant la primera meitat del segle XX. La casa número 20 és un edifici de planta rectangular que s'estructura en dues crugies. Consta de planta baixa i pis i té la coberta a dos vessants amb el carener paral·lel a la façana. El frontis es compon segons dos eixos d'obertures d'arc pla arrebossat, emmarcades amb una motllura i decorades a la llinda amb una sanefa de fulles. Els finestrals del pis tenen sortida a un balcó corregut sostingut amb mènsules i delimitat amb baranes de forja. A la part superior hi ha els forats de ventilació sota coberta decorats amb motius vegetals, sobre els quals arrenca el capcer sinuós resseguit per una cornisa amb decoració vegetal en relleu al centre i a les terminacions. A la part central hi ha una orla circular on hi consta l'any "1918" en relleu. La casa número 22 és de planta rectangular i s'estructura en dues crugies. Consta d'un sol nivell d'alçat i té la coberta plana. El frontis es compon segons dos eixos d'obertures d'arc pla arrebossat, emmarcades amb una motllura i decorades a la llinda amb una sanefa de fulles, com a la casa número 20. El coronament està definit per una cornisa motllurada d'on arrenca un capcer amb barana de balustrada, custodiada als extrems amb pilars d'obra pintat amb motius decoratius i gerros ceràmics. El tractament exterior dels murs de les dues cases és arrebossat i pintat, amb els esgrafiats ressaltats amb diferent tonalitat.
