## Font de Can Roure

Matadepera

**Número de fitxa** 08120 - 35  
**Àmbit:** Patrimoni immoble  
**Tipologia** Element arquitectònic  
**Estil / època:** Modern Contemporani Popular  
**Segle** XVII  
**Estat de conservació** Regular  
**Notes de conservació:** L'interior de la bassa està actualment buida i plena de rocs i envasos de plàstic. Dels marges pengen heures i bardisses i l'esquerra d'un dels murs de la font, sense una intervenció d'urgència i una neteja l'acabaran enfonsant.  
**Protecció** Inexistent  
**Tipus de protecció:** Inexistent  
**Accés** Fàcil  
**Ús actual:** Lúdic  
**Titularitat** Privada  
**Titular:** 08119A004000230000YY  
**Autoria de la fitxa** Jordi Montlló Bolart  
**Data de registre de la fitxa:** dj., 10/12/2020 - 16:54

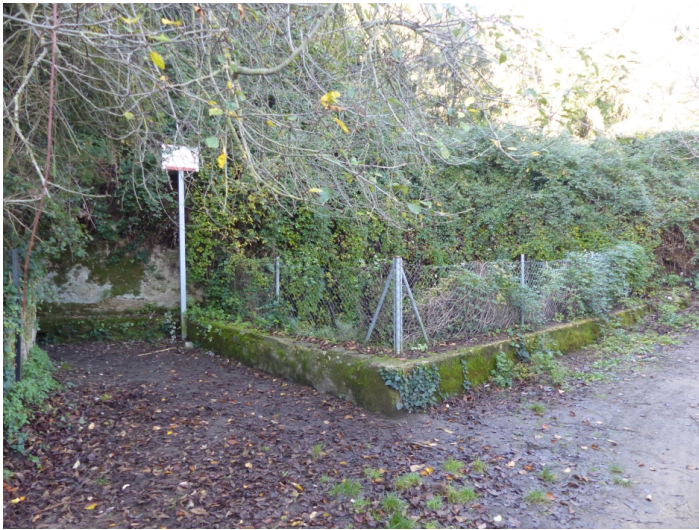
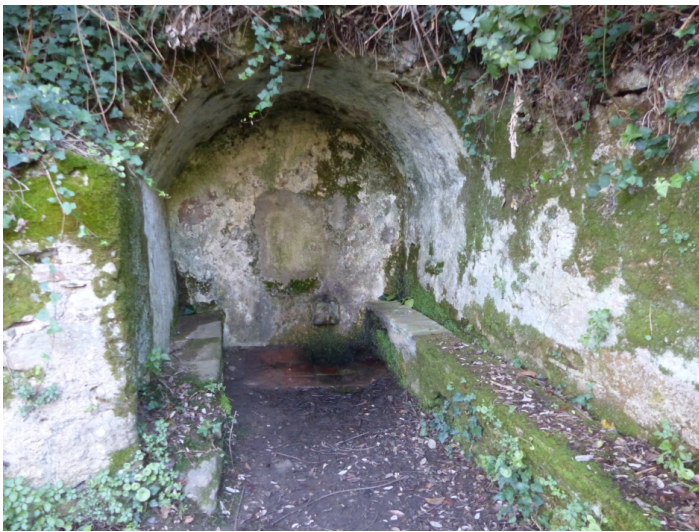
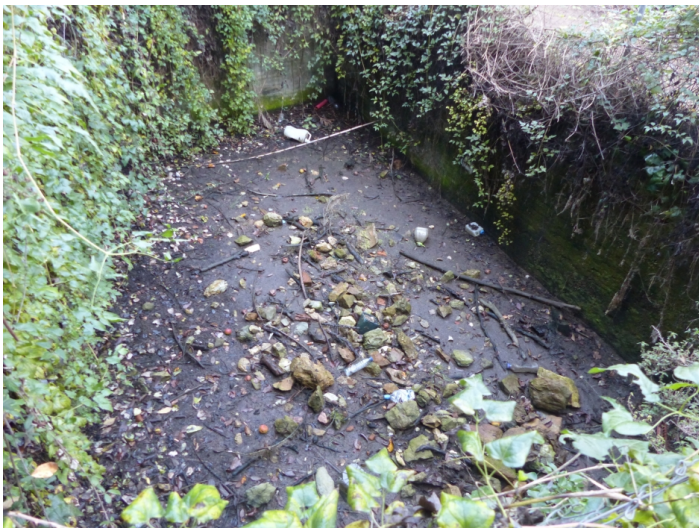
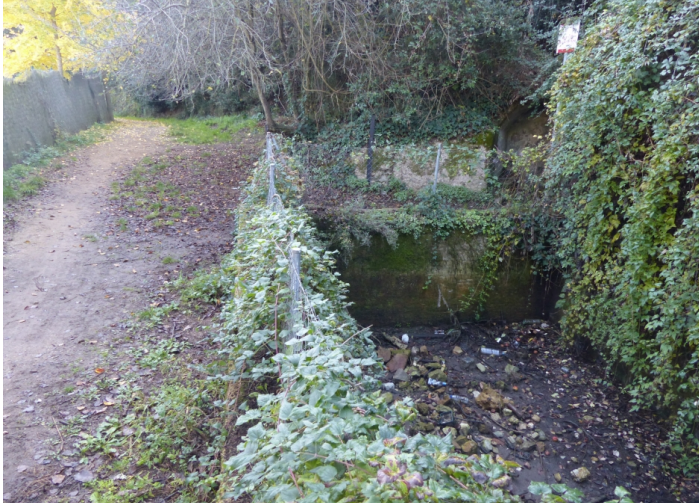
La Font de Can Roure està situada en un lloc ombrívol, a mà dreta del camí que mena des de l'església de Sant Joan cap al turó que porta el mateix nom. Es tracta d'una construcció realitzada excavant en el marge per anar a buscar la deu d'aigua provinent del torrent de Can Roure, que neix al turó de Sant Joan. Consisteix en una estructura quadrangular murada per tres panys i oberta frontalment, anomenada tradicionalment de tartana. El sostre és de volta, gruixut. Tot l'interior està arrebossat, amb restes d'emblanquinat de calç.

A ambdós costats del mur, sobresurt un banc o pedrís per seure, construïts amb pedra i seient de tova al seu damunt. El de mà dreta, el més llarg i a més té un regueró que permet aportar aigua a una bassa de planta trapezoïdal que hi ha al davant mateix (probablement d'alguna deu que sobreseia en aquest pany de mur. El broc consisteix en una caixa quadrangular de pedra encastada al mur. L'orifici està taponat amb un tap de suro per minvar el raig. En el centre d'aquest mur hi ha una superfície plana, arrebossada que podria haver sostingut un plafó de rajols ceràmics amb la imatge d'un sant benefactor, tal vegada Sant Joan Baptista.

El ferm és de terra a excepció de l'interior on s'observen tres rengles de rajol vermell, amb un retall fet al terra quadrangular que permet que la piqueta permeti abeurar la fauna salvatge. El mur lateral presenta una esquadra important degut a la forta pressió que exerceix la terra i la vegetació existent.

La bassa sembla haver estat arrebossada modernament amb morter. Té dos murets que permeten seure i per la part interior s'hi ha collat un filat de protecció. Un rètol municipal recorda als excursionistes que l'aigua no és apta al consum humà.
