Pas cobert

El Papiol

Número de fitxa 08158 - 95
Àmbit: Patrimoni immoble
Tipologia Edifici
Estil / època: Romànic
Segle XIII
Estat de conservació Bo
Protecció Legal
Observacions protecció: BPU. B03, Catàleg de Patrimoni Arquitectònic del Papiol.
Accés Fàcil
Ús actual: Estructural
Titularitat Pública
Titular: Ajuntament del Papiol, Avinguda de la Generalitat de Catalunya, 7-9, 08754 El Papiol, Barcelona

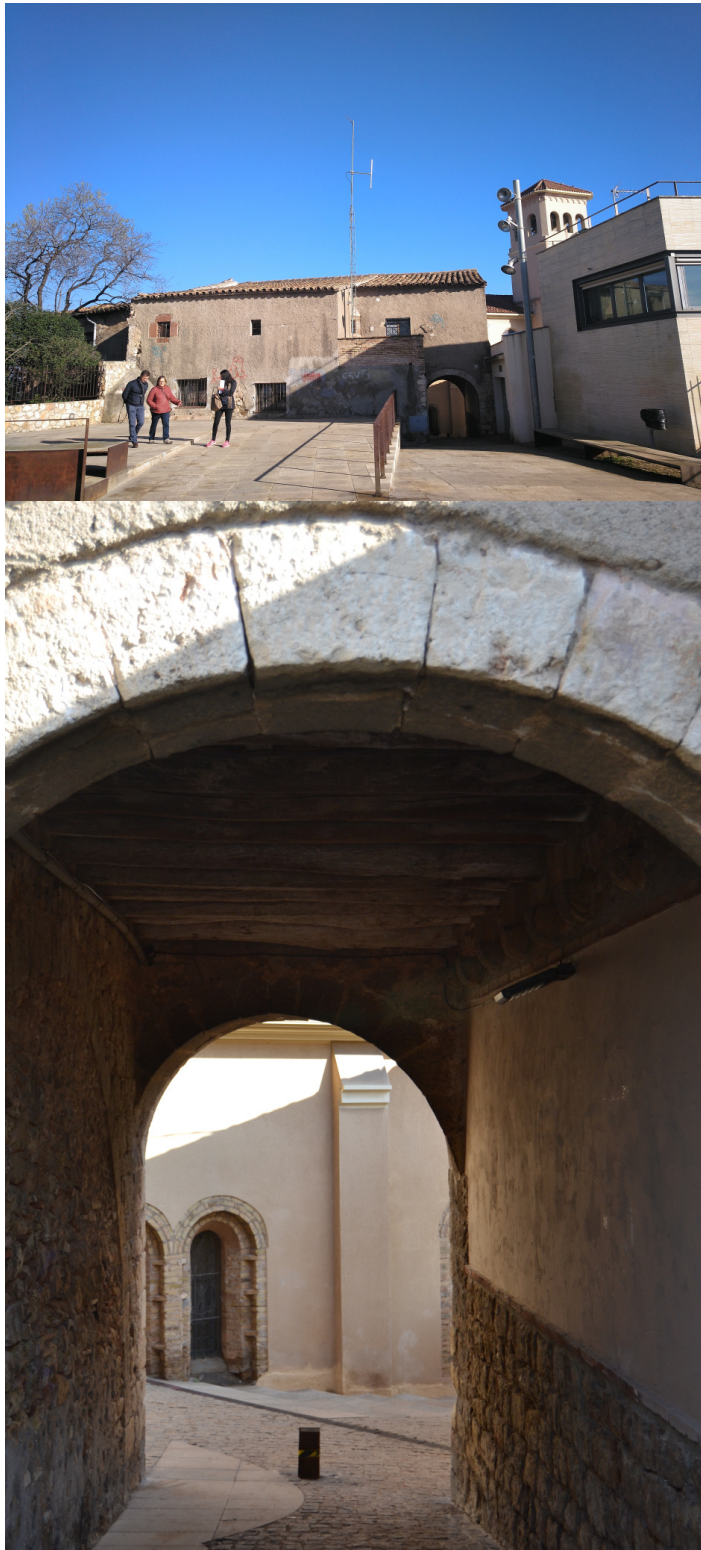
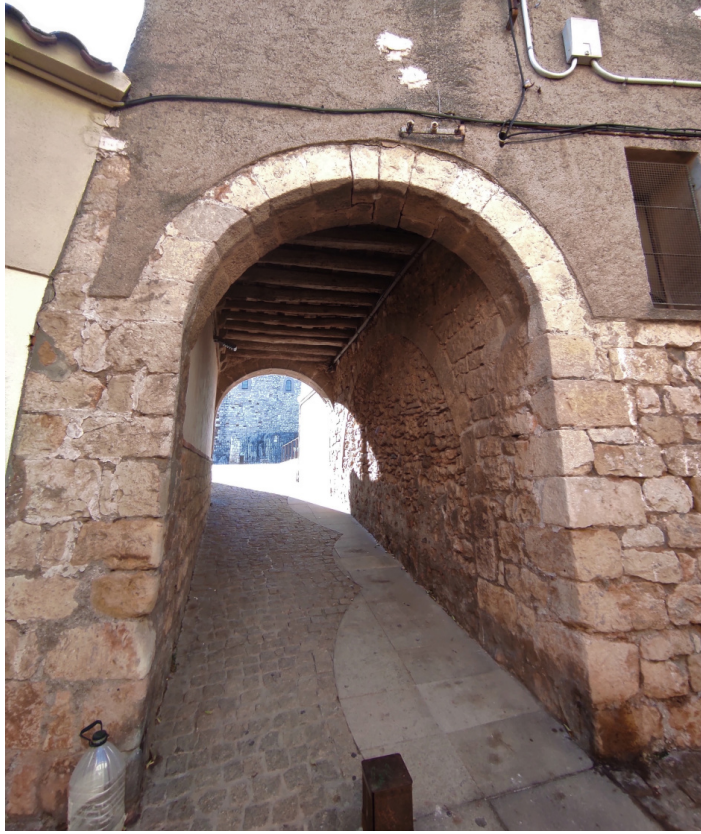
Pas cobert que actualment forma part d'un habitatge plurifamiliar. És un carreró adossat a l'edifici de la rectoria. L'entrada es fa per un arc de mig punt amb l'interior d'embigat de fusta i sortida també d'arc de mig punt. A un dels laterals veiem senyals d'un arc el·líptic, avui cegat amb pedruscall, precisament al mur que forma part de la paret límit de la rectoria, actualment molt transformada.
