Antic pont de Cal Robert

Matadepera

Número de fitxa 08120 - 189
Àmbit: Patrimoni immoble
Tipologia Obra civil
Estil / època: Contemporani
Segle XIX-XX
Estat de conservació Dolent
Notes de conservació: Destruït en la seva gran part per les inundacions de 1962. Només es conserven part dels estreps. Sobretot el meridional.
Protecció Inexistent
Accés Fàcil
Ús actual: Sense ús
Titularitat Privada
Titular: 08119A001090040000YR
Autoria de la fitxa Jordi Montlló Bolart
Data de registre de la fitxa: dc., 17/02/2021 - 08:48

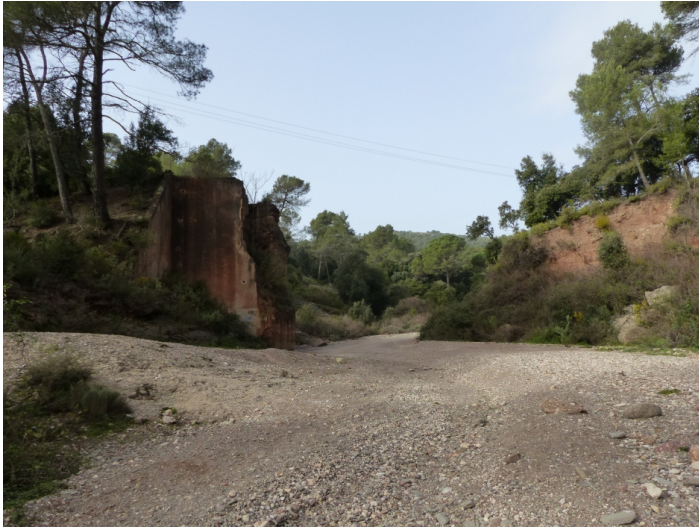
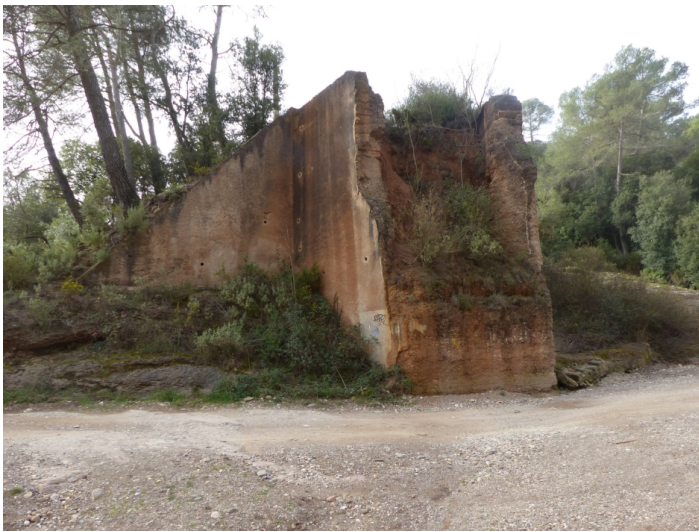
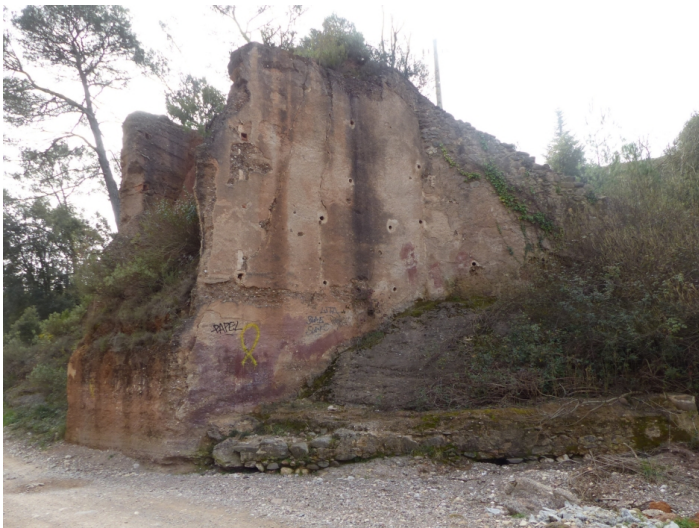
Es tracta de l'estrep situat al vessant hidrogràfic dret de la riera, que juntament amb l'oposat (desaparegut durant els aiguats de l'any 1962) suportaven el tauler en el seus dos extrems. Probablement es tractés d'un pont de tram recte, format per un tauler que treballava com a biga, senzillament recolzada en les piles i estreps.

La part conservada està fonamentada a la roca, aprofitant una gran codina, que alhora, fa de tallamars i d'esperó a la vegada (reforçat per un muret de pedra collat amb morter de calç). Aquesta estructura està feta de pedra, fang i còdols de diferents mides lligades amb morter de calç. S'hi observen varies obertures del mateix diàmetre a tot el parament que respon als posts col·locats durant la seva construcció. En un dels costats per sobre, es conserva part del paredat de pedra, que sembla més antic.

Uns metres més avall, al costat oposat es preserva un bloc procedent de la mateixa estructura, una minsa part del que probablement fou l'altre estrep o part del que queda dempeus, que l'aigua va arrossegar, i on s'hi identifiquen varies fileres de maons.
