## Forn de calç de Valldòria

Rajadell

| <b>Número de fitxa</b> | 08178 - 113 |

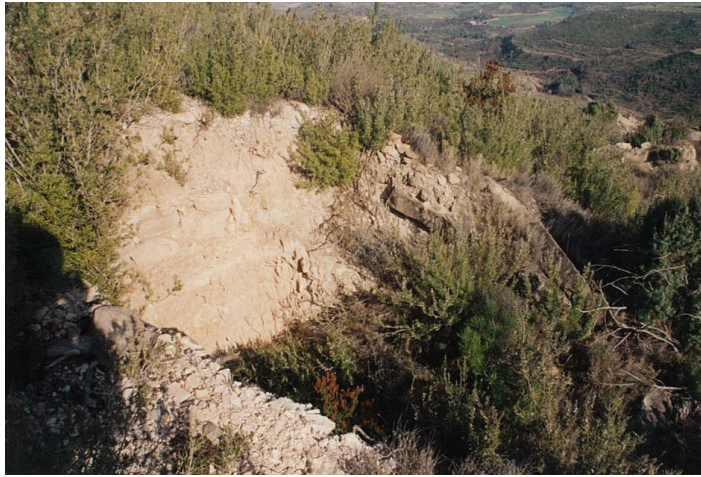
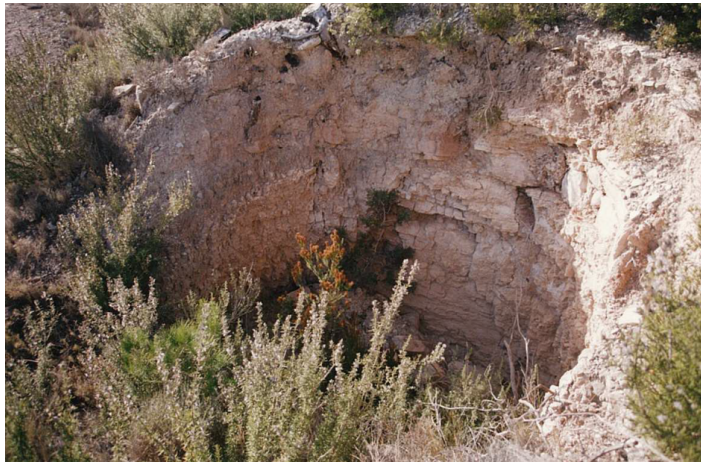
| <b>Notes de conservació:</b> | La forma del forn es conserva bé. L'interior és ple de matolls i material de desfeta |

Forn de calç, no molt gran, en forma de cavitat més o menys cilíndrica excavada al sòl natural. L'estructura amida 3 metres de diàmetre aproximat i (en l'estat actual) uns 3 metres de profunditat a la part més alta. A l'interior s'hi troben restes de calç barrejada amb terra. A l'altre costat del camí encara hi ha material de rebuig del forn, amb força restes de material calcari.
