## Pont de vianants de can Bosc.

Rajadell

**Número de fitxa** 08178 - 161  
**Àmbit:** Patrimoni immoble  
**Tipologia** Obra civil  
**Estil / època:** Contemporani  
**Segle** XIX  
**Estat de conservació** Bo  
**Protecció** Inexistent  
**Accés** Fàcil  
**Ús actual:** Estructural  
**Titularitat** Privada  
**Titular:** Ref. Cad.: 08177A00309011  
**Autoria de la fitxa** F. Xavier Menéndez. OPC 2017-21  
**Data de registre de la fitxa:** dg., 28/06/2020 - 02:00

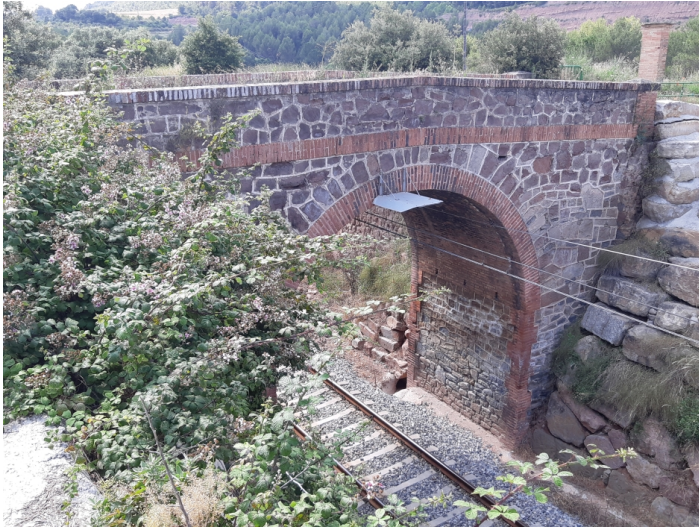
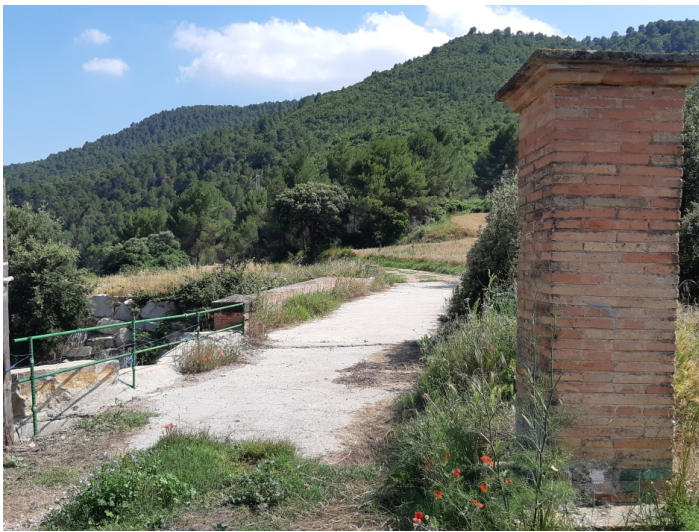
Pont de vianants d'un sol ull, fet amb un arc de mig punt. L'arc presenta dovelles de rajoles ceràmiques. El parament es de maçoneria de pedra irregular amb morter. La paret presenta una tira horitzontal de rajoles ceràmiques entre l'arc i la varana. La varana superior també es de totxo.

A la riba que dona a la casa, donant pas a la passera pels vianants, hi ha una pilastra prismàtica, de planta quadrada, de totxo.
