## Pont del torrent Mal

Rupit i Pruit

| <b>Número de fitxa</b> | 08901 - 261 |

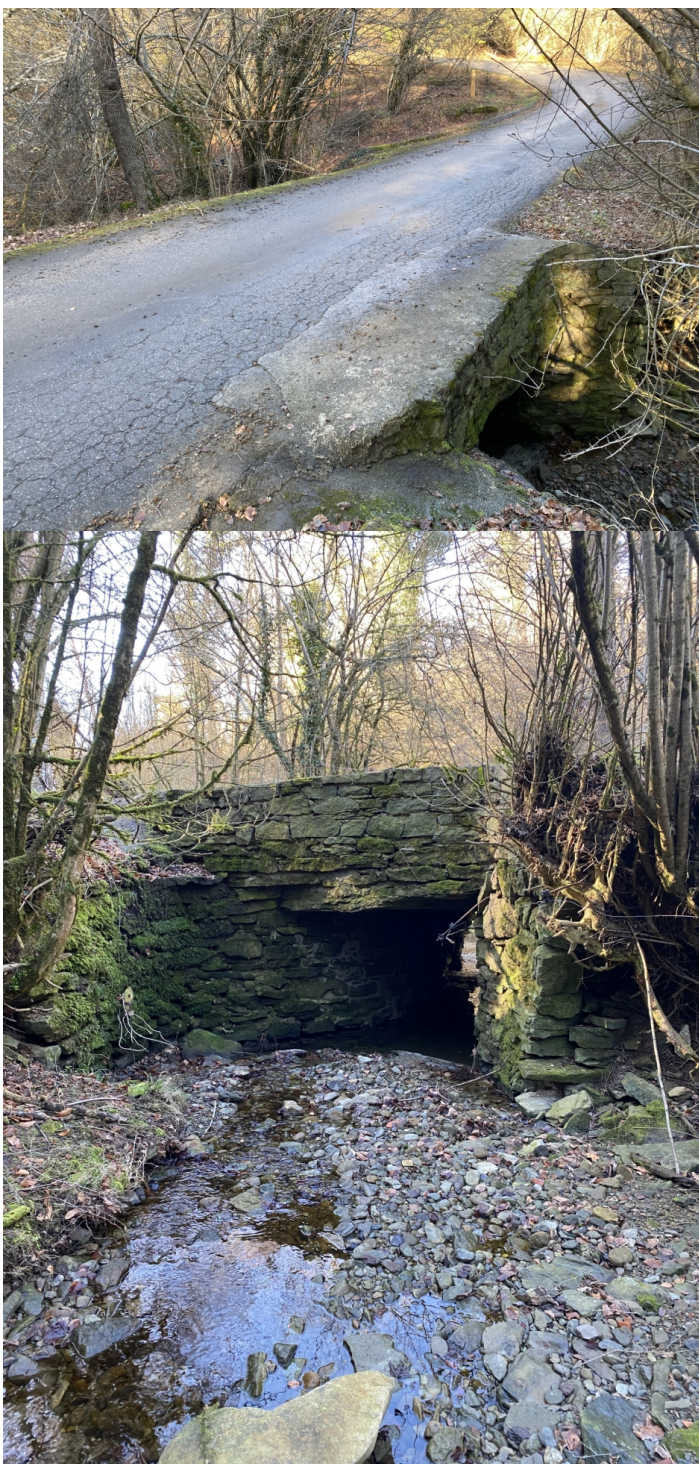
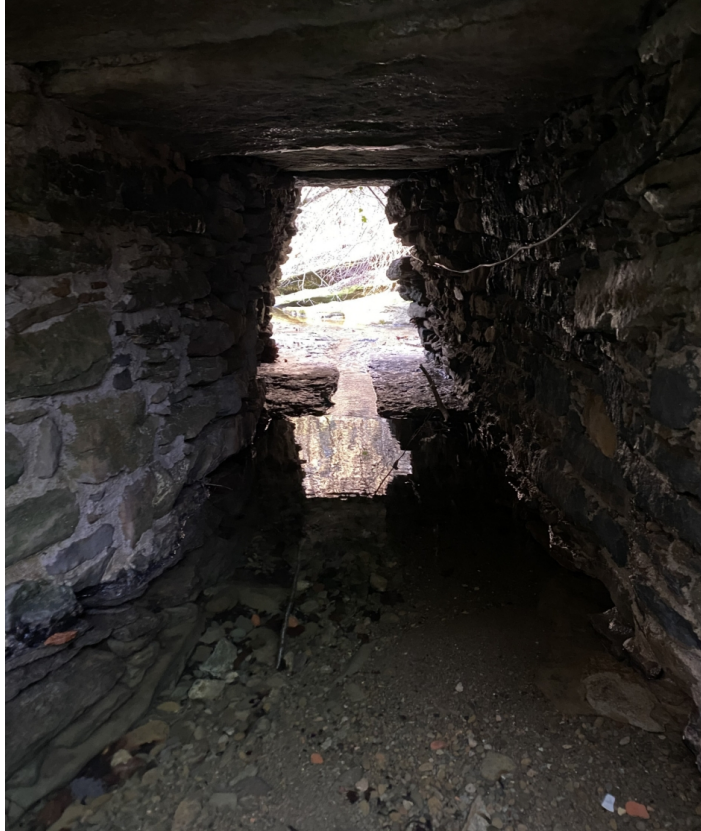
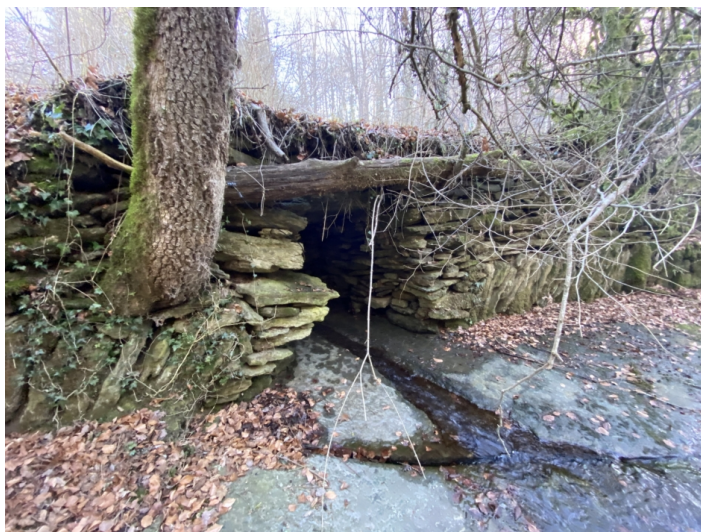
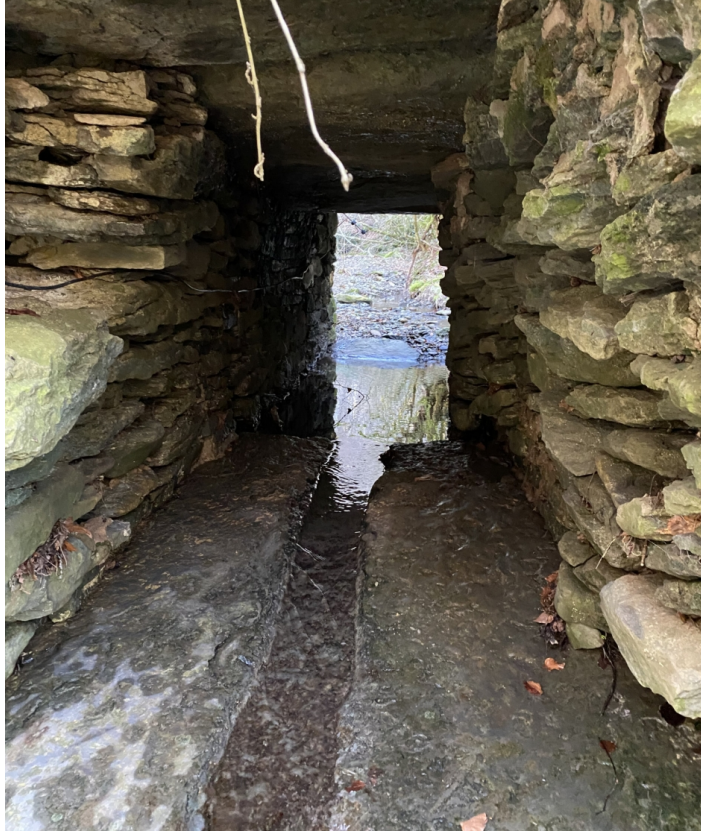
Pont aïllat situat sota el camí que dóna accés a les masies de Corriol i la Fontana, dins de l'itinerari de les fonts de Rupit. Està format per una obertura rectangular bastida amb lloses de pedra a la banda de ponent, mentre que a la de llevant és lleugerament troncopiramidal. Està assentat damunt la llera de roca del torrent, la qual presenta un canal horitzontal excavat al centre. En general, l'estructura està bastida amb pedra de la zona sense treballar, disposada de forma regular. A la banda de ponent s'observa una filada bastida amb el mateix tipus de pedra, tot i que disposada a sardinell. El tauler està format pel propi asfalt del camí.
