## Pallissa de la casa Rossinyol

Capolat

| <b>Número de fitxa</b> | 08045 - 45 |

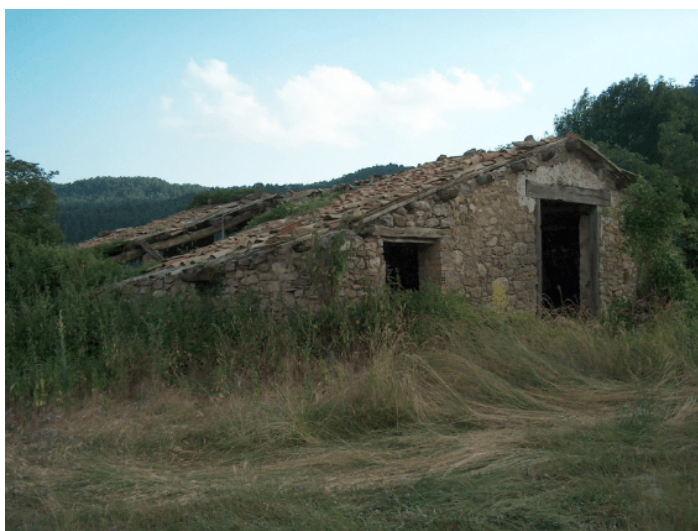
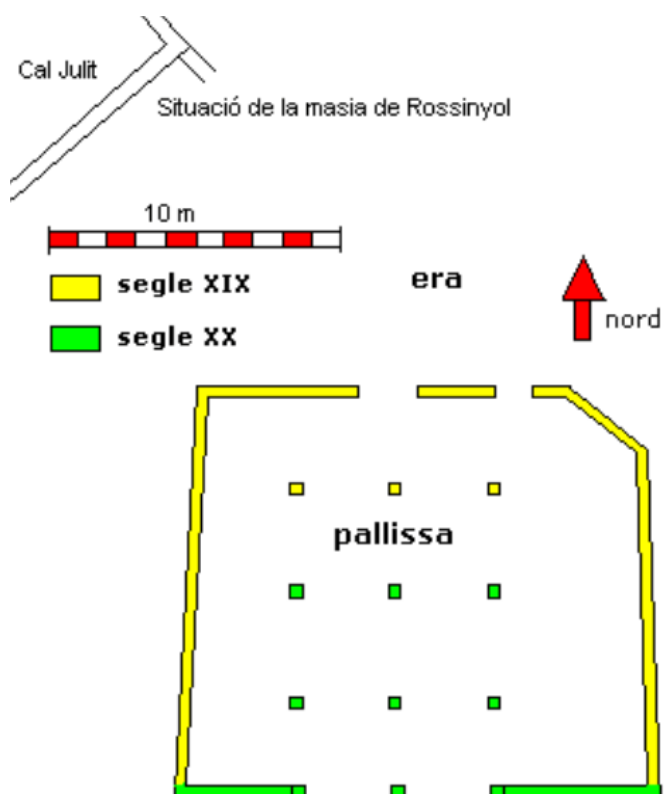
| <b>Notes de conservació:</b> | L'estat d'abandonament en el que es troba va fer que a la dècada del 2000 el sostre col·lapsés. Avui dia, es mantenen les parets de la pallissa. La vegetació està cobrint llur pallissa. |

Es tracta d'una gran pallisa de planta trapezoïdal, adossada a un marge que permetia l'accés a peu pla en els dos nivells en que estava dividida. La teulada era a dues vessants. Els murs d'aquesta són de pedra sorrenca sense treballar i mostren un gruix d'uns 50 cm.
