## Els Plans de Casòliba

Capolat

| <b>Número de fitxa</b> | 08045 - 46 |
| <b>Tipologia</b> | Jaciment arqueològic |

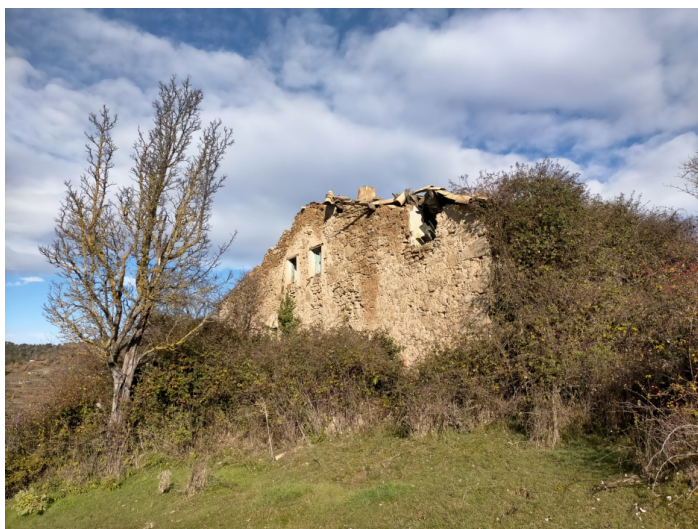
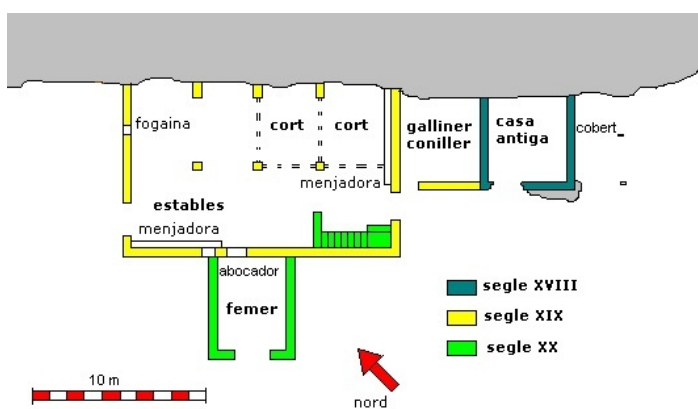
| <b>Notes de conservació:</b> | El mas està en gran part enrunat i cobert de vegetació. |

La casa està adossada a un marge pel costat nord-est i n'aprofita els grans blocs de conglomerat com a sòcol. Té planta baixa i un pis que està sota teulada. Els murs estan fets de llosetes de pedra sorrenca i blocs de conglomerat de diferents mides i formes i units amb fang. Només és visible una de les cantoneres i les primeres filades són lloses de mida gran i la resta grans blocs de conglomerat picats a les cares visibles. La teulada és de teula àrab amb carener de nord-est a sud-oest. La coberta actualment ja ha desaparegut en alguns trams. La casa és la part més degradada de tot el conjunt.

A ponent hi ha un edifici de grans dimensions que inicialment era una pallissa, però que al segle XX es va reconvertir en habitatge. Igual que la casa, es troba adossat al marge i té dos nivells amb una distribució interna a base de pilars on es fomenten els envans de compartimentació. Els murs exteriors tenen uns 60 cm de gruix i són fets amb pedres irregulars de conglomerat i sorrenca unides amb fang. Les cantoneres són de grans blocs de pedra sorrenca picada a les cares visibles. A la planta baixa hi ha dues portes d'accés, una al costat oest amb llinda de fusta i una a l'est amb muntants de maó massís i arc rebaixat amb rajola plana. En el primer pis trobem dues finestres al centre del mur sud-oest de mides similars i llinda de fusta. La coberta és a dos vessants amb el carener centrat de nord-est a sud-est.

A la façana sud-oest de l'edifici hi ha les restes d'un femer del segle XX de planta rectangular. Els murs són de pedra i la porta de maó massís i coberta de volta de rajola plana.
