Cal Xerric

Classificació

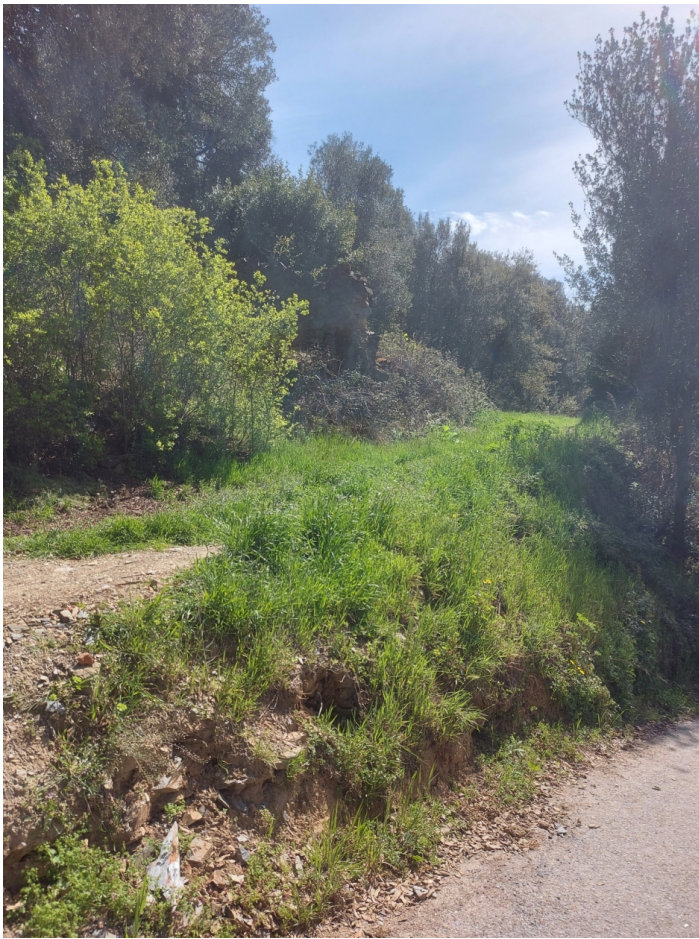
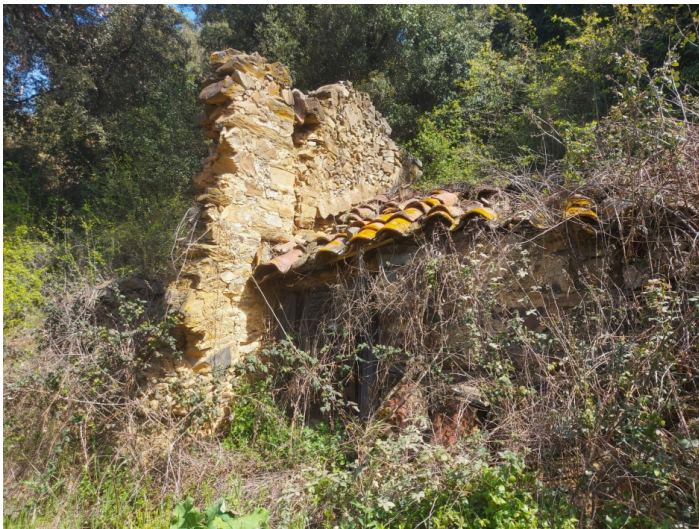
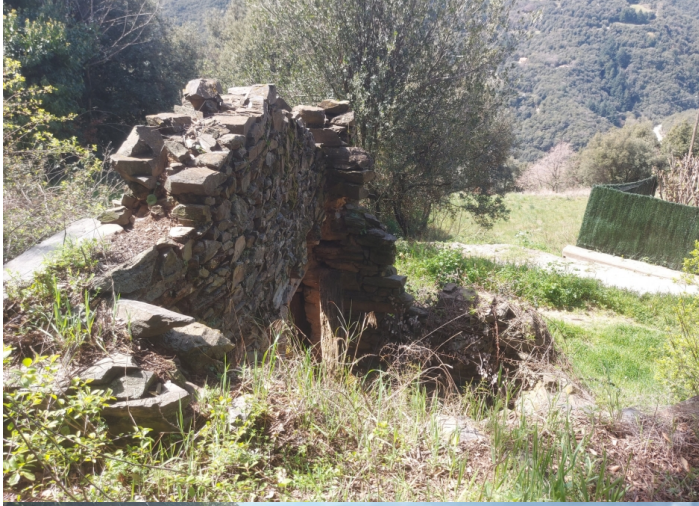
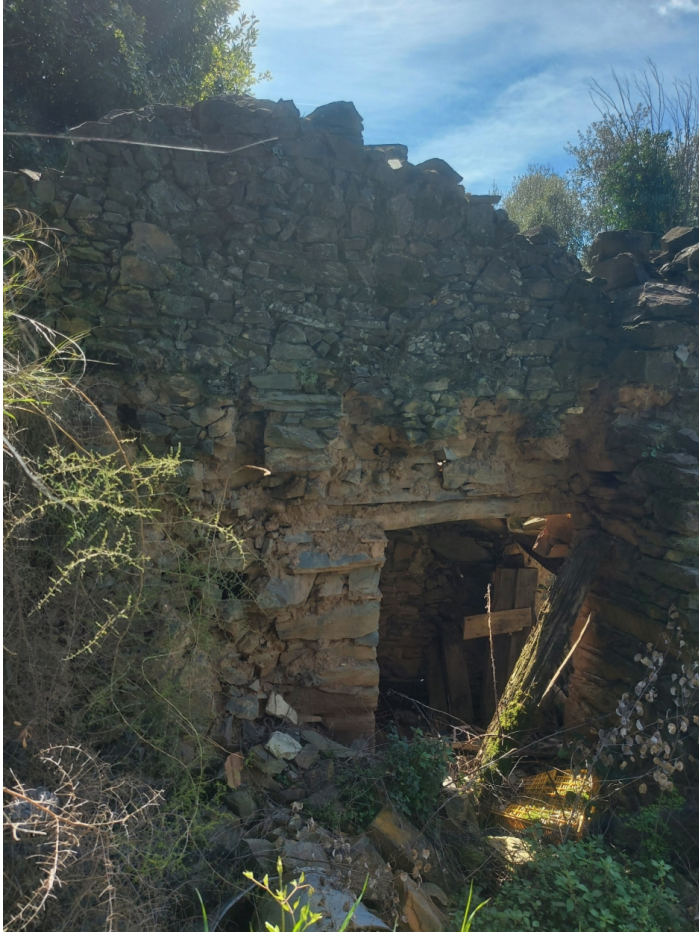
Can Xeric és una masia del segle XVIII que actualment es troba en ruïnes. Es tractava d'una casa de petites dimensions que tenia adossat en un lateral un cos annex de menor alçada. En queden els murs perimetrals fins a una alçada que permet determinar que la coberta era a dos vessants amb el carener paral·lel a la façana. A l'interior hi havia una porta amb llinda de fusta que comunicava amb el cos annex, que sí que conserva la coberta i que es destinava al bestiar. Es troba cobert de vegetació i de runa procedent de l'enderroc.
