## Can Barrasser

Montseny

### Classificació

**Número de fitxa** 08137 - 52  
**Àmbit:** Patrimoni immoble  
**Tipologia** Edifici  
**Estil / època:** Modern Contemporani Popular  
**Segle** XVIII-XX  
**Estat de conservació** Bo  
**Protecció** Legal  
**Tipus de protecció:** BPU  
**Observacions protecció:** Normes subsidiàries de planejament. Catàleg de masies. 1983.  
**Data aprovació:** dc., 04/05/1983 - 12:00  
**Número inventari** IPA 33829  
**Generalitat i altres inventaris**  
**Accés** Fàcil  
**Ús actual:** Residencial  
**Titularitat** Privada  
**Titular:** 000905700DG42D0001PO  
**Autoria de la fitxa** Marta Lloret Blackburn-Antequem, S.L.  
**Data de registre de la fitxa:** dv., 21/01/2022 - 12:24

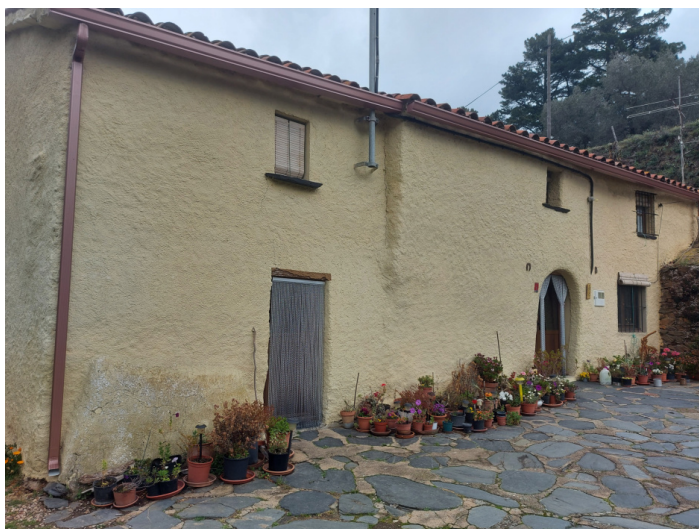
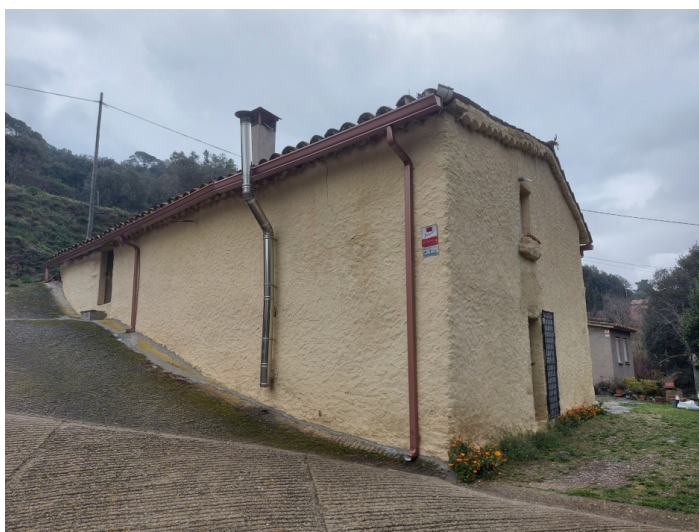
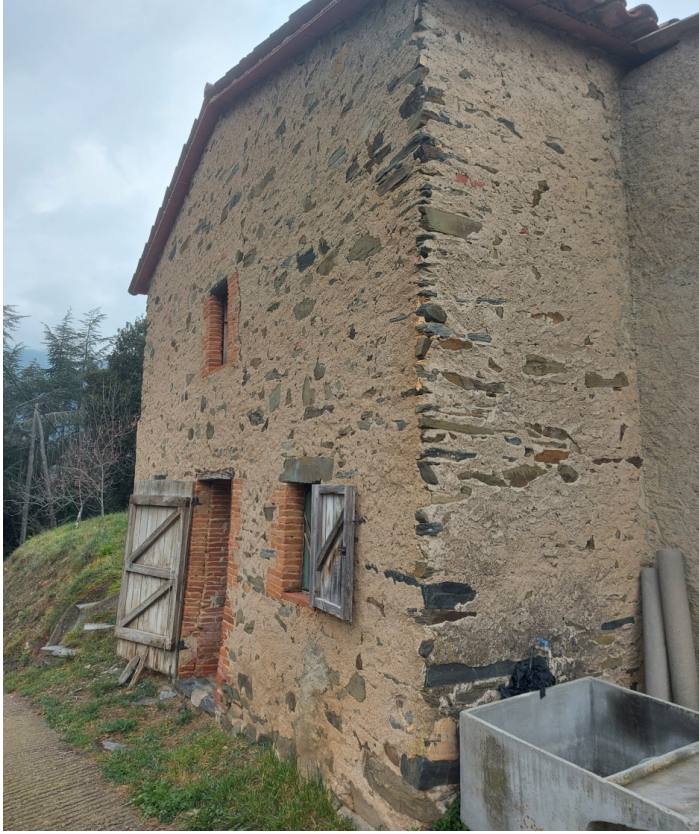
Can Barrasser és una masia del segle XVIII que va ampliar-se al segle XIX amb un cos lateral. És un edifici de tres crugies que es troba construït aprofitant el desnivell natural del terreny. Consta de planta baixa i pis i té la coberta a dos vessants amb el carener paral·lel a la façana. El frontis es compon de diverses obertures d'arc pla arrebossat disposades de forma aleatòria. A la part central hi ha el portal d'arc de mig punt arrebossat. A les façanes laterals i posterior hi ha poques obertures, totes d'arc pla arrebossat. El tractament exterior dels murs és arrebossat i pintat. Davant la casa hi ha un enllosat de pissarra, i a poca distància un cobert antic.
