El Reguer

Montseny

Número de fitxa 08137 - 108
Àmbit: Patrimoni immoble
Tipologia Edifici
Estil / època: Contemporani Popular
Segle XIX
Estat de conservació Bo
Protecció Inexistent
Tipus de protecció: Inexistent
Accés Fàcil
Ús actual: Residencial
Titularitat Privada
Titular: 001407400DG42F0001RR
Autor de la fitxa Marta Lloret Blackburn-Antequem, S.L.
Data de registre de la fitxa: dj., 03/02/2022 - 12:12

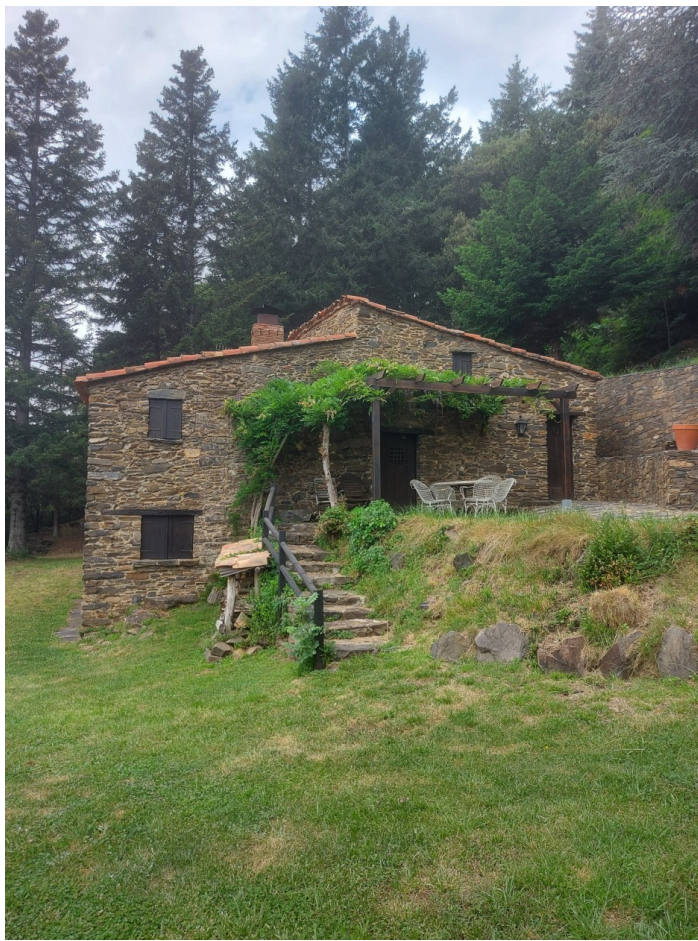
El Reguer és una masia del segle XIX. És un edifici de planta rectangular que s'estructura en tres crugies. Està construïda aprofitant el desnivell natural del terreny. Consta de planta baixa i pis i té la coberta a dos vessants desiguals. Les obertures són emmarcades amb pedra, algunes amb llinda de fusta i de factura moderna. El tractament exterior dels murs és la pedra vista, havent perdut l'arrebossat de morter de calç original.
