## Marmons

Capolat

## Descripció

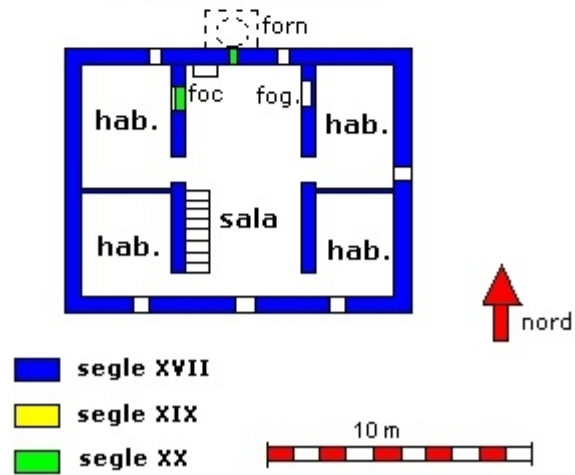
### Primera planta

Mitjançant l'anàlisi de la seva estructura, aquesta apunta que al segle XVII la casa presentava l'estructura bàsica d'origen, formada per tres cossos paral·lels separats per dos murs mitgers orientats de nord a sud. A planta baixa, en el cos central i adossada al mur oest, es troba l'escala d'accés a la planta pis, feta de pedra (actualment refeta) i de dos trams. La resta del nivell era destinat a estables. La distribució de la planta pis seria amb la sala en el cos central, amb la llar de foc, el forn de pa i la pica en el mur nord i els fogons en un dels dos murs laterals. L'escala d'accés a les golfes, d'un sol tram, estaria adossada al mur mitger a la banda sud-oest de la sala. Els murs mitgers mostren dues obertures, cadascun disposades en paral·lel (actualment les situades al sud estan tapiades), les quals donarien accés a les habitacions distribuïdes a banda i banda de

la sala. A les golfes trobem els dos murs mitgers que arriben fins a la coberta i dues obertures a cadascun d'ells seguint la distribució de la planta pis, les quals devien obrir a espais independents de magatzem possiblement graners i habitacions.
