Mas Bolet

Mediona

Número de fitxa 08122 - 622
Àmbit: Patrimoni immoble
Tipologia Edifici
Estil / època: Modern Popular
Segle XVIII-XX
Any 1722
Estat de conservació Dolent
Notes de conservació: Està abandonat i amb moltes parts ensorrades. L'interior és ple de pintades.
Protecció Legal
Tipus de protecció: BPU
Observacions protecció: Fitxa ARQ077 del Catàleg de béns a protegir del POUM
Data aprovació: dj., 12/07/2012 - 12:00
Accés Fàcil
Ús actual: Sense ús
Titularitat Privada
Titular: 002004000CF89E0001QZ

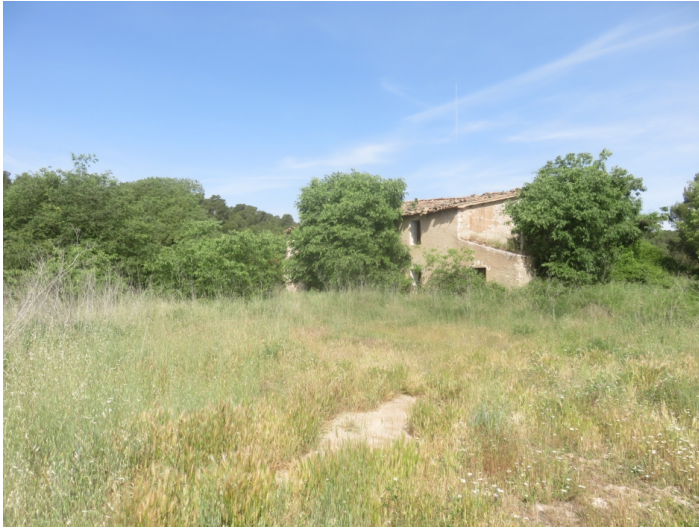
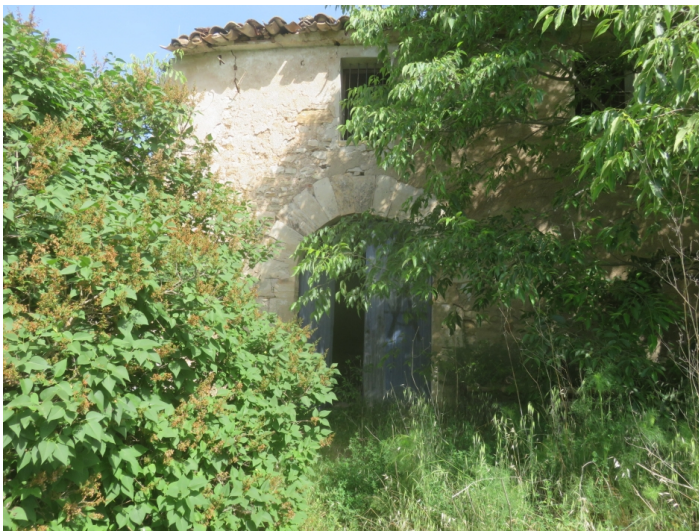
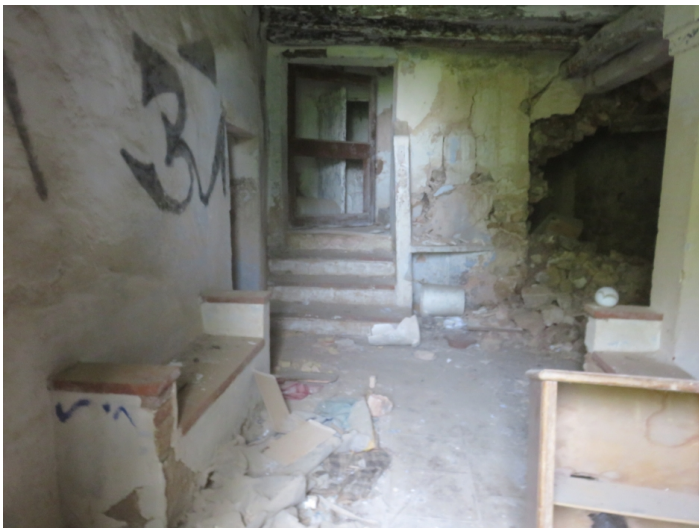
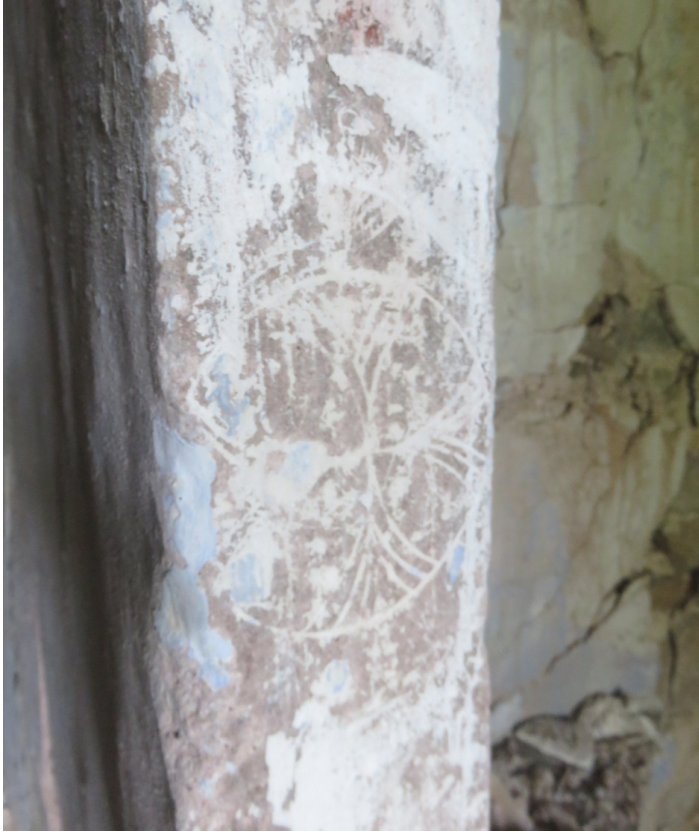
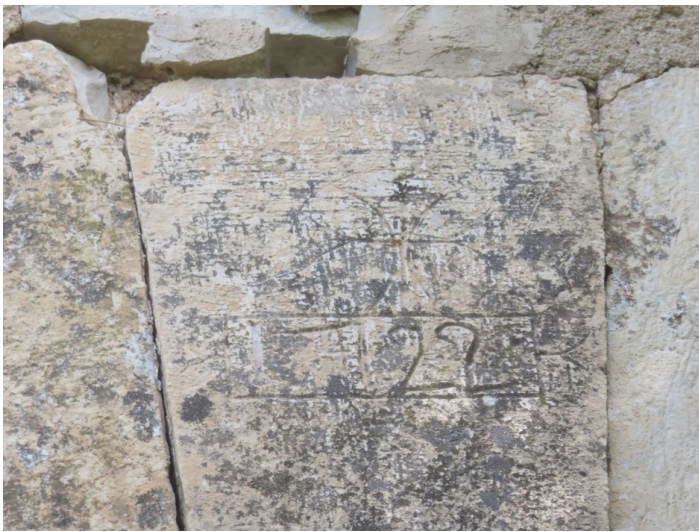
Masia de planta quadrangular composta de diversos cossos que evidencien diferents fases d'ampliació. Actualment està abandonada i amb els forjats parcialment ensulsiats i coberts de vegetació el que ha dificultat tant l'accés com observació detallada de l'edifici.

Correspon a una construcció amb planta baixa, pis i golfes, feta amb murs de maçoneria i coberta a doble vessant de teula àrab amb carener paral·lel a la façana.

S'accedeix al cos principal per un portal adovellat amb arc de mig amb una inscripció a la clau força erosionada, on es veu una espècie de trebol o element vegetal inscrit en un cercle i la data 1722. S'intueixen altres línies difícils d'interpretar.

Totes les obertures observades són fetes d'obra, rectangulars, seguint una certa simetria, a la façana posterior i ha un portal d'arc rebaixat ceràmic.

Per la banda nord hi ha adossades les corts i també es veuen les restes d'un altre edifici completament ensulsiat. A llevant hi ha un altre edificació independent.

A l'interior es conserven paviments i elements típics d'aquest tipus de construccions, forjats de fusta, llar de foc, bancs, etc però es troben en mal estat de conservació i amb reformes, pintades i transformacions força recents.

Destaca l'escala d'accés al primer pis, que tot i estar parcialment pintada s'intueix la barana de pedra treballada on es poden veure unes decoracions gravades a la pedra similars a les de la clau de la porta adovellada de l'entrada.
