## Cal Matamala

Balsareny

**Número de fitxa** 08018 - 330  
**Àmbit:** Patrimoni immoble  
**Tipologia** Edifici  
**Estil / època:** Modern Contemporani Popular  
**Segle** XVIII-XIX  
**Estat de conservació** Dolent  
**Notes de conservació:** En ruïnes  
**Protecció** Inexistent  
**Tipus de protecció:** Inexistent  
**Accés** Difícil  
**Ús actual:** Sense ús  
**Titularitat** Privada  
**Titular:** 08018A009000560000DZ

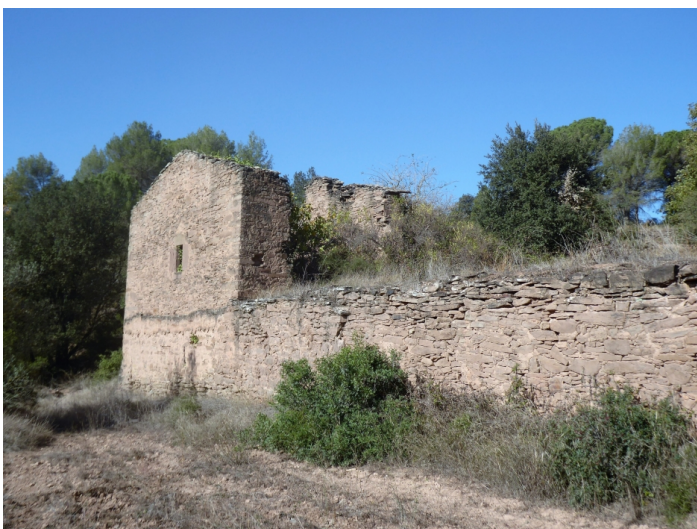
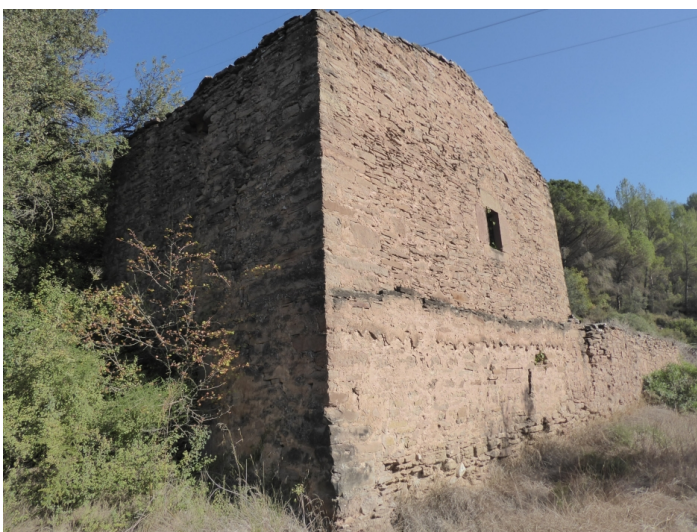
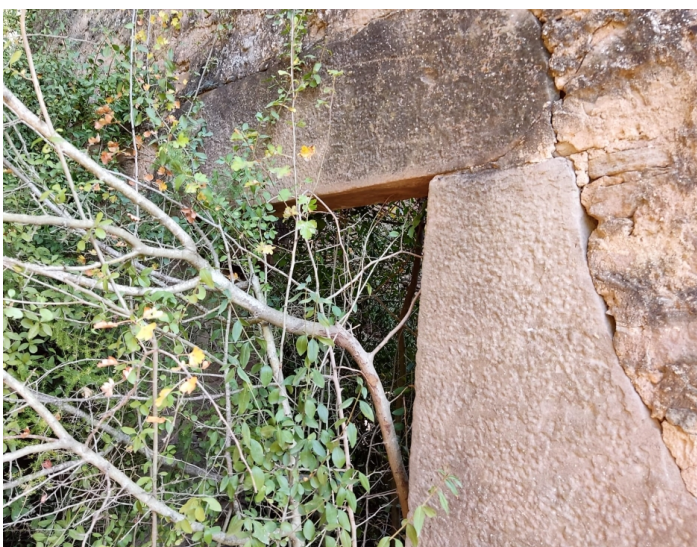
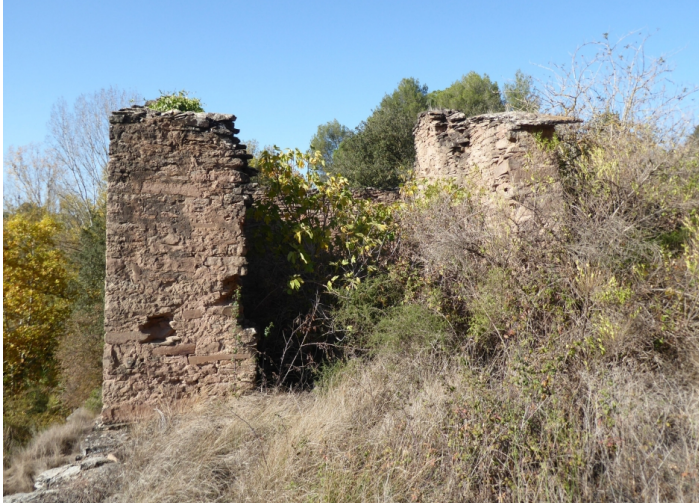
Casa de pagès de dimensions mitjanes, avui en ruïnes, emplaçada en una terrassa fluvial a la riba esquerra de la riera del Muijal, arran del qual per on es travessava la riera abans de construir-se el Pont dels Traginers.

La casa ha estat aixecada en una sola fase constructiva i queda adossada a un marge que terrassa el terreny, de manera que la planta baixa queda semisoterrània. Consta d'un cos residencial de planta rectangular que disposava de planta baixa més un pis. La façana principal, encarada vers ponent cap al camí que baixava a la riera, consta tan sols d'un portal emmarcat amb llinda i brancals de pedra picada. Els paraments són de maçoneria, amb restes de semiarrebossat tradicional de calç. La façana de migdia té una petita finestra, també de pedra picada, i a la part baixa hi havia un cobert adossat del qual només se'n veuen les marques de la teulada. La resta de façanes eren llises, i la del costat de ponent, que es troba a una cota més alta, devia tenir un accés directament al pis superior. Aquest mur oriental és el que es troba més esfondrat.

A l'interior de la casa la planta baixa estava coberta amb volta de pedra. Tot i que actualment està esfondrada, se n'insinua l'arrencada a les parets interiors. Pocs metres al sud de la casa es conserva una sínia del tipus conegut com a sínia de taps, que servia per bombar l'aigua de la riera i regar horts. Vora el camí de la casa es conserva també una interessant canalització de pedra seca que condueix les aigües d'un petit torrent cap a la riera.
