Antiga Cogulera

Sant Quirze de Besora

Número de fitxa	08237 - 156
Àmbit:	Patrimoni immoble
Tipologia	Edifici
Estil / època:	Contemporani
Segle	XIX
Any	1835
Estat de conservació	Bo
Notes de conservació:	Edifici molt ben restaurat i convertit en un conegut restaurant. S'han repicat les façanes, refeta la coberta, les fusteries i els elements decoratius en maó ceràmic pintat.
Protecció	Inexistent
Tipus de protecció:	Inexistent
Accés	Obert
Ús actual:	Productiu
Titularitat	Privada
Titular:	5413801DG3651S0001PR
Autoria de la fitxa	Pere Cascante i Torrella
Data de registre de la fitxa:	ds., 05/08/2023 - 16:17

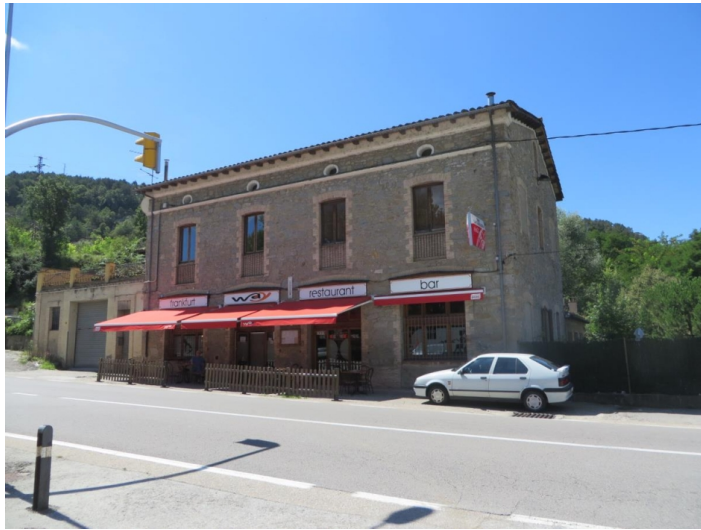
Construcció de planta rectangular allargassada situada a l'altre costat de la riera de Cussons direcció al túnel del Bufi i al costat de la carretera C-17Z. Es tracta d'un edifici format per una planta baixa, un primer pis i unes golfes amb tres crugies i amb coberta a dues vessants de teula ceràmica damunt de bigues i cavalls de fusta i amb el carener paral·lel a la façana principal. Presenta una disposició de les obertures molt geomètrica i ordenada a base de quatre portes d'accés a la planta baixa, quatre balconeres al primer pis amb barana de forja de barrots simples de secció en espiral i passamà recte. El sota teulada està separat per un fris de maó ceràmic i il·luminat per quatre ulls de bou de forma ovalada. Corona la façana una cornisa que sosté la coberta. L'aparell de la façana és de maçoneria de pedres mal treballades i escairades, unides amb argamassa de calç i col·locades en filades irregulars. Les cantonades, elements decoratius i bastiments de les obertures són en maó ceràmic. Les façanes nord i sud que coincideixen amb el pinyó de la coberta són completament massisses i la façana oest és similar a la principal amb el mateix nombre d'obertures. Està molt restaurat i ben conservat.
