## Embassament al torrent de Cal Vilallonga

Sant Cugat del Vallès

**Número de fitxa** 08205 - 598  
**Àmbit:** Patrimoni immoble  
**Tipologia** Jaciment arqueològic  
**Estil / època:** Medieval Modern  
**Estat de conservació** Bo  
**Protecció** Legal  
**Tipus de protecció:** BPU  
**Observacions protecció:** Revisió del Pla Especial de Protecció de Patrimoni Arquitectònic 2008. Fitxa G-8.  
Pla Especial de Protecció del Medi Natural i del Paisatge del Parc Natural de la Serra de Collserola. 2020. Annex 9. Inventari del Patrimoni Cultural. Fitxa: SCU.429.  
Carta arqueològica de Sant Cugat del Vallès número 27.  
**Data aprovació:** dc., 30/04/2008 - 12:00  
**Número inventari** IPAP-12107  
**Generalitat i altres inventaris**  
**Accés** Difícil  
**Ús actual:** Sense ús

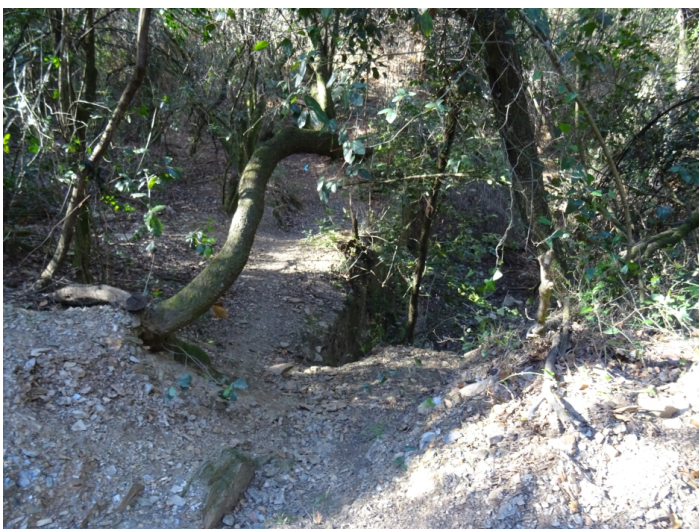
Prop de la masia de Can Vilallonga, sobre el torrent, hi ha un mur d'un antic embassament, que el travessa de manera perpendicular. La seva construcció és de pedra i maó, sobre roca, amb una longitud de 10 metres i 1 metre d'ample. En el centre del mur hi ha un replà ben acabat, sense saber-se'n la funció. A la cara nord, a l'extrem oest, hi ha a la part inferior una petita obertura realitzada amb volta de rajola, que podria tractar-se d'un desaigüe. Al davant, hi ha dues canalitzacions excavades a la roca de les quals no se sap quin ús tenia. El mur, si bé podria no ser d'època medieval, es creu que podria tenir restes d'aquest període.
