## Creu de terme de Sant Cugat

Sant Cugat del Vallès

**Número de fitxa** 08205 - 611  
**Àmbit:** Patrimoni immoble  
**Tipologia** Element arquitectònic  
**Estil / època:** Gòtic Modern  
**Segle** XVI  
**Estat de conservació** Bo  
**Notes de conservació:** En aquests moments la creu es troba en el Centre de Restauració de Béns Culturals de la Generalitat de Catalunya restaurada a l'espera de la seva reposició. Amb motiu d'un acte vandàlic el 2021, la creu va resultar trencada.

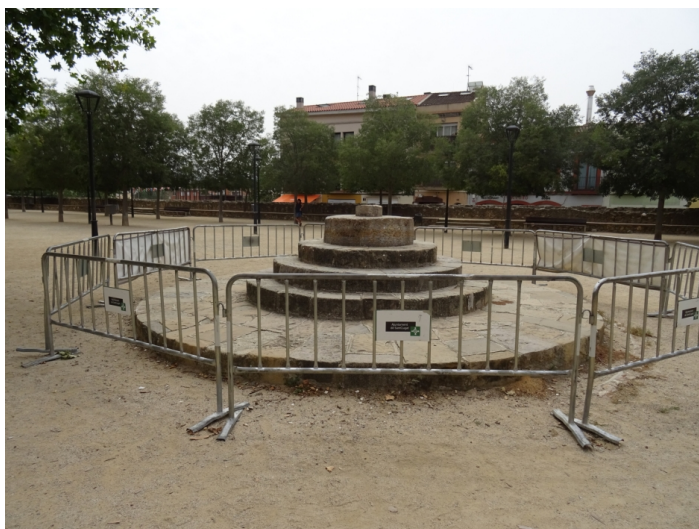
La creu de terme de Sant Cugat presenta una grada amb base circular de tres graons. A la base del fust hi ha un quart graó, d'una alçada major a la resta.

La creu és de base octogonal i dividida en tres parts. La part inferior és llisa, amb algun relleu horitzontal, i les altres són decorades amb arcs de traseria d'estil gòtic. El nus és octogonal i subjecta la creu que, per una cara, té la representació en relleu de la Mare de Déu i, per l'altra, la representació de Crist. Els braços de la creu, motllurats, estan rematats amb una flor de lis.

L'any 2021 va ser objecte d'un acte vandàlic i es va trencar en diversos fragments. El 2023 la creu es troba al Centre de Restauració de Béns Culturals de la Generalitat de Catalunya, ja restaurada i a l'espera de la seva reposició.
