Font de Sant Cristòfol

Sant Fost de Campsentelles

Número de fitxa 08209 - 71
Àmbit: Patrimoni immoble
Tipologia Element arquitectònic
Estil / època: Contemporani
Segle XX
Autoria de l'element: Desconeguda
Estat de conservació Dolent
Notes de conservació: Abandonada i deteriorada per la manca d'ús i manteniment.
Protecció Inexistent
Tipus de protecció: Inexistent
Accés Fàcil
Ús actual: Sense ús
Titularitat Privada
Titular: 08208A0060007100000A
Autoria de la fitxa Jordi Montlló Bolart
Data de registre de la fitxa: dj., 29/02/2024 - 18:34

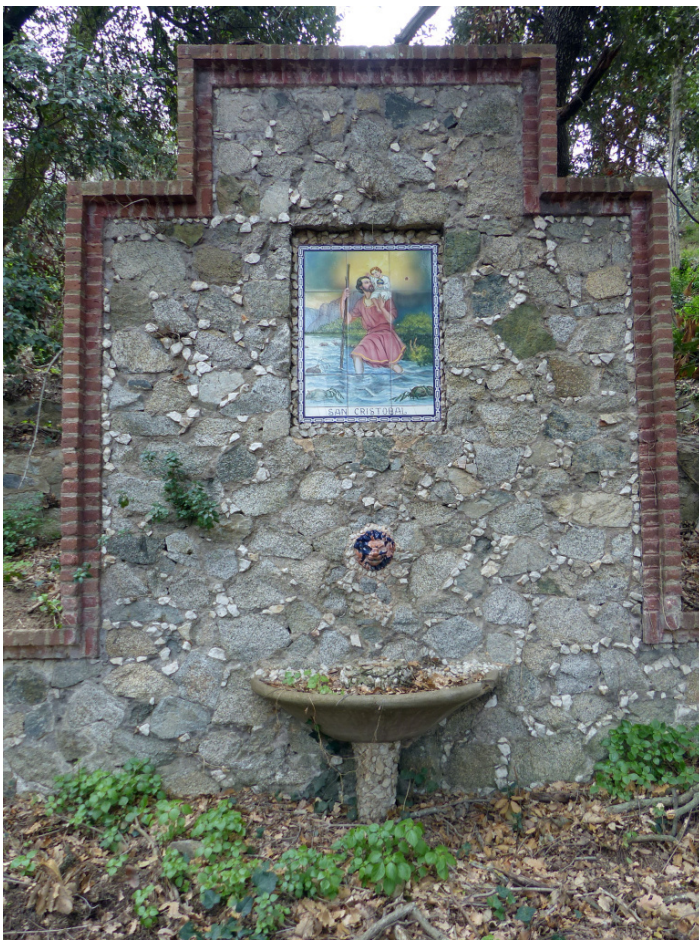
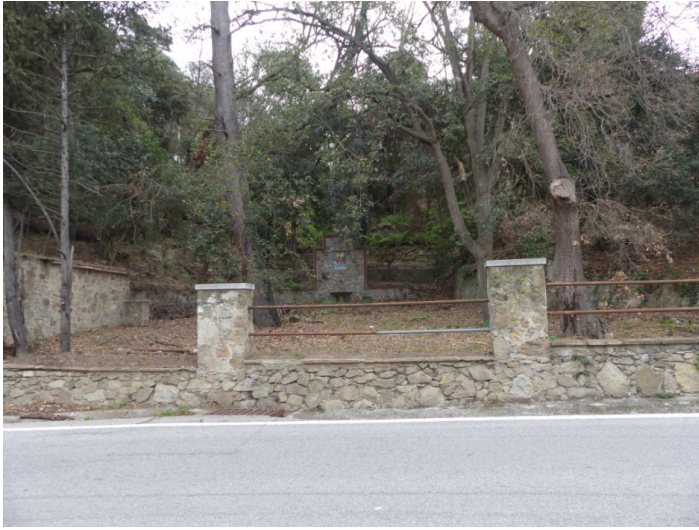
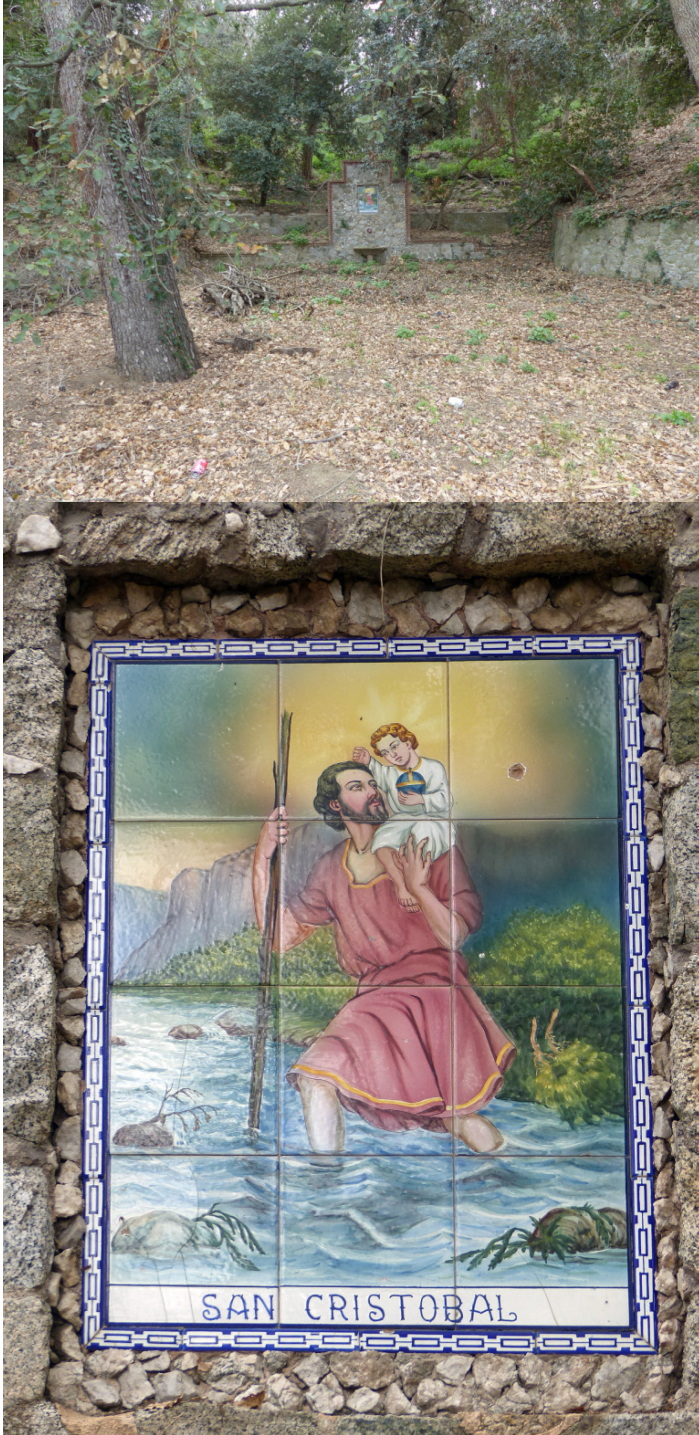
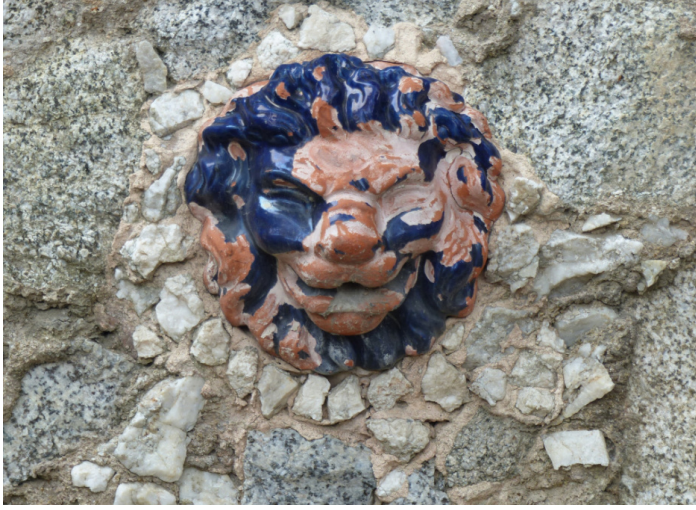
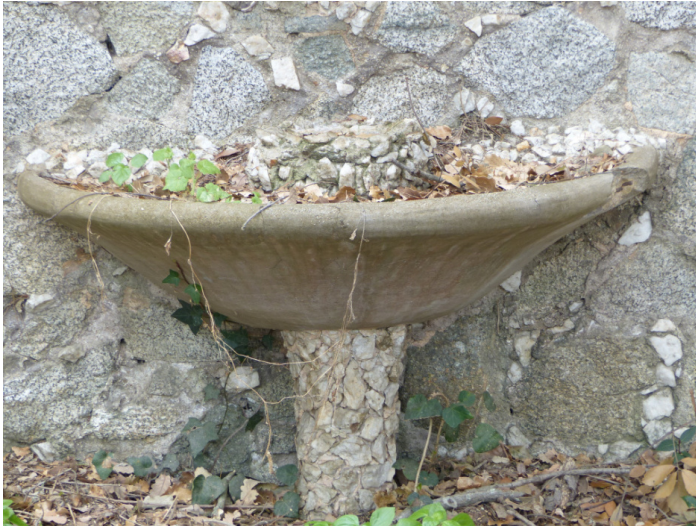
El frontal consta d'un plafó mural amb capcer de pedra granítica irregular amb la cara més planera a la vista. Està emmarcat tot ell per maons disposats de canto. Al mig destaca un plafó ceràmic (3 x 4 rajols) policromat amb motllura geomètrica de color manganès, que representa a Sant Cristòfol amb l'infant Jesús a les seves espatlles, i que, ajudat per un bastó, travessa un riu. Els rajols, a més, estan emmarcats per un segon marc de pedruscall de mida petita.

Dessota hi ha el cap d'un lleó fet amb ceràmica de color blau que ha perdut una bona part del suport ceràmic. De la boca s'endevina les restes del tub de plom que connectava amb el broc. Per sota, una pica de pedra sustentada per un peu troncocònic recobert de pedruscall de quars. A banda i banda de la font hi ha dos pedrissos simètrics adossats formant dos desnivells, que conserven la mateixa decoració a base de maons.

Al darrera de la font hi ha una mena de caseta feta d'obra i maó per la conducció d'aigua.
