## Forn de calç de la font de can Ginebreda

Gelida

| <b>Número de fitxa</b> | 08091 - 41 |

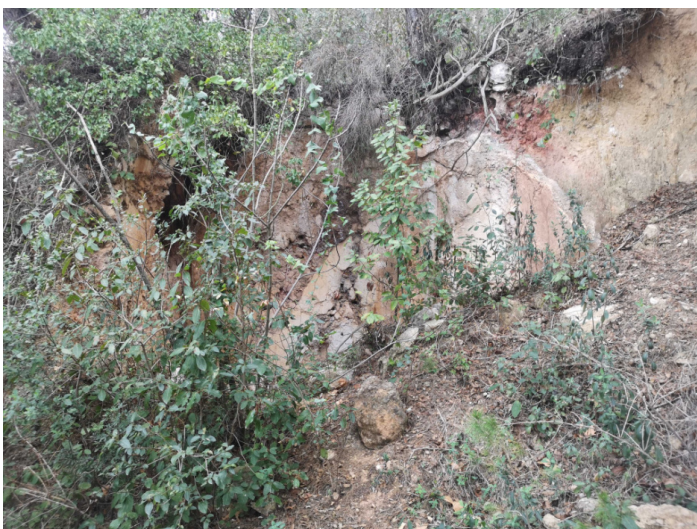
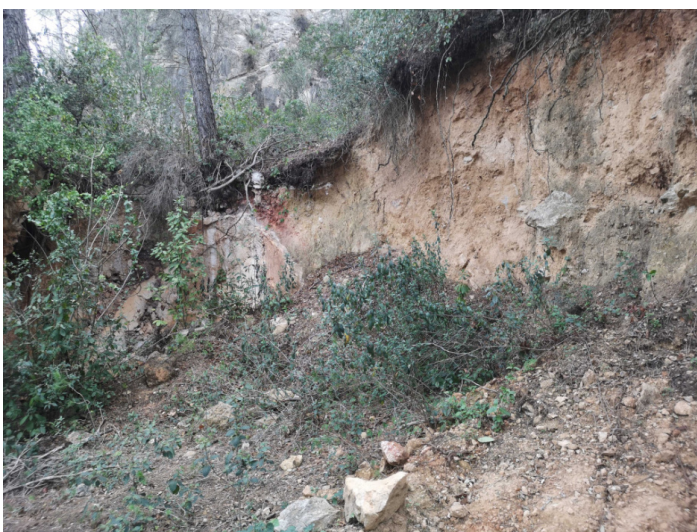
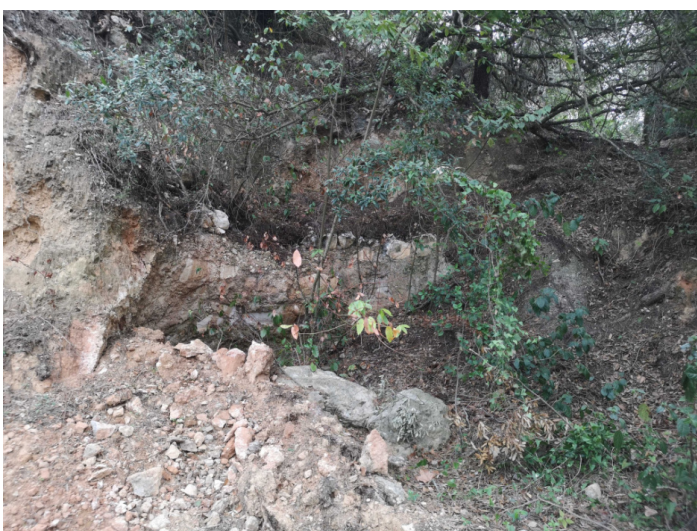
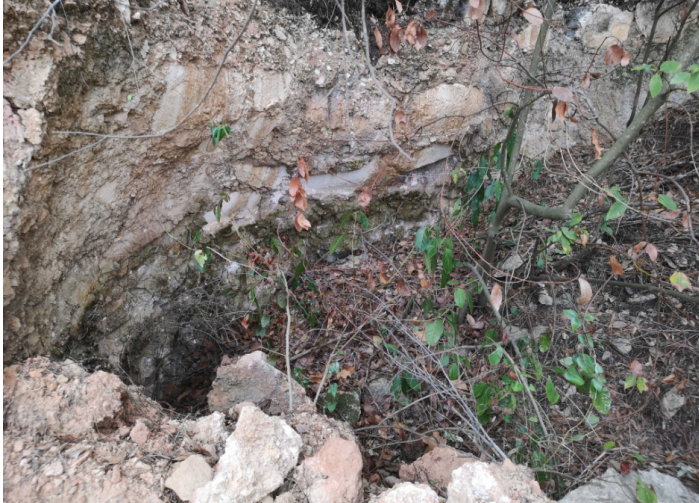
| <b>Notes de conservació:</b> | El forn es troba pràcticament desaparegut del tot. Tan sols s'interpreta que existia gràcies a la forma cònica i allisada que ha quedat al desnivell, i a un parell de filades de pedres que amb tota probabilitat eren l'arrancada de la vora o cobriment. |

En aquest cas es tracta d'un forn parcialment excavat. Se'n conserva ben poqueta cosa, només un pany de paret de la cambra completament allisada i amb marques de calç i dues filades de pedra i argamassa que eren l'arrancada de la vora. A terra i per l'entorn més immediat s'observen restes de pedra i argamassa que formaven part del forn.
