## Rellotge de sol de cal Noi del Molí, o cal Botifoll

Gelida

**Número de fitxa** 08091 - 147  
**Àmbit:** Patrimoni immoble  
**Tipologia** Element arquitectònic  
**Estil / època:** Contemporani Popular  
**Segle** XIX  
**Any** 1828  
**Autoria de l'element:** Desconeguda  
**Estat de conservació** Regular  
**Notes de conservació:** El rellotge ha patit un despreniment a la part superior dreta a causa de l'aigua.  
**Protecció** Legal  
**Tipus de protecció:** BCIL  
**Observacions protecció:** Es troba en la llista de Rellotges de Sol de Gelida sobre la protecció BCIL Immoble 8391-I  
**Data aprovació:** dv., 05/06/2015 - 12:00  
**Número inventari** Inventari de Rellotges de Sol dels Països Catalans, 1469  
**Generalitat i altres inventaris**

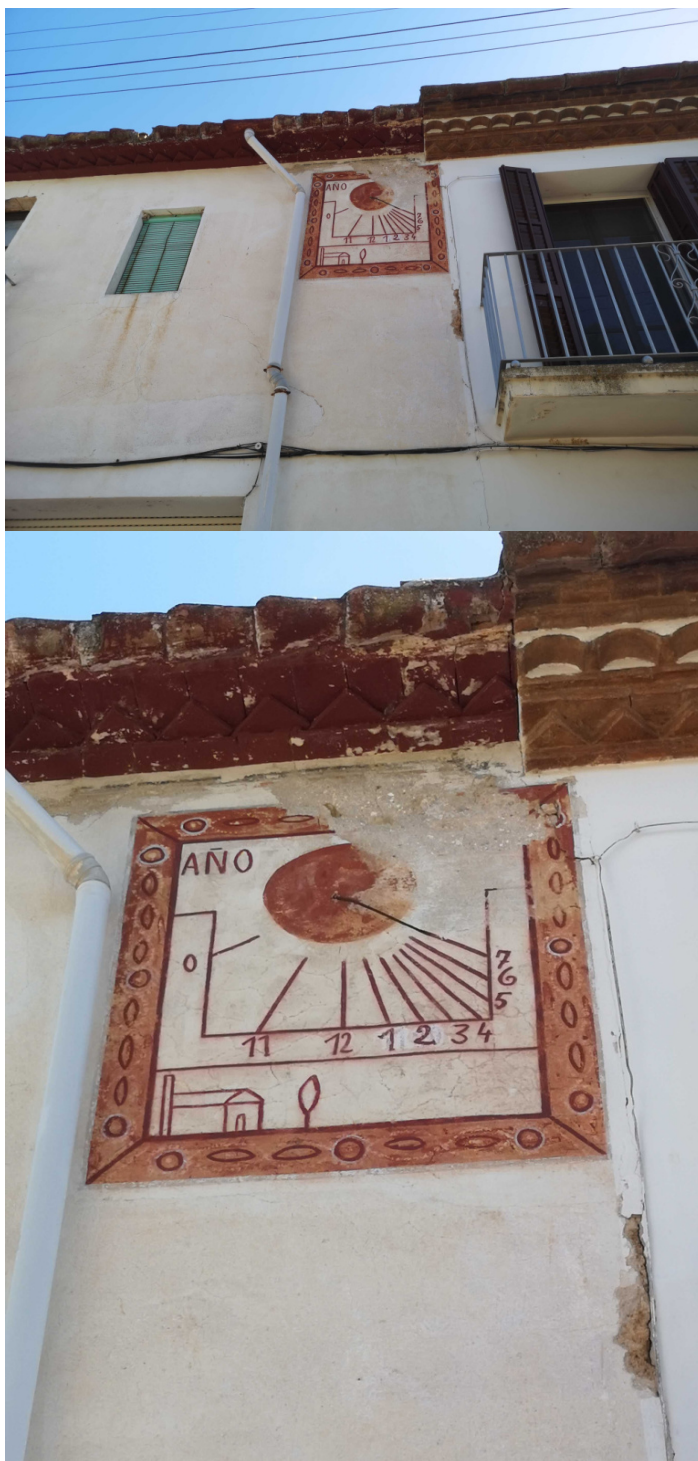
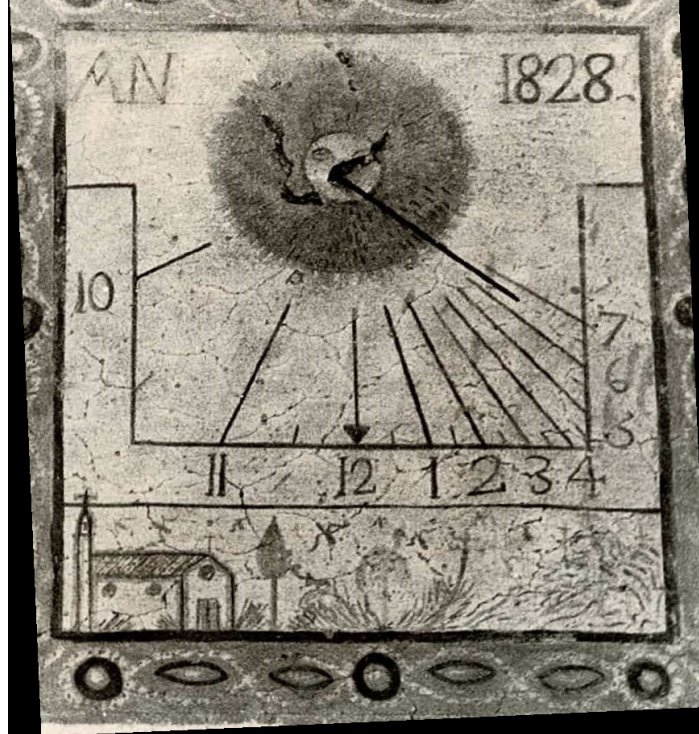
Es tracta d'un rellotge de sol vertical rectangular i pintat. Es troba a la part superior dreta de la façana principal de la casa entre mitgeres de cal Noi, també coneguda com cal Botifoll.

El requadre exterior és pintat en un color rosat i decorat amb una sanefa en color vermell, que és el mateix color emprat en tota la resta d'elements. El pol és una esfera vermella, del centre de la qual arranca el gnòmon metàl·lic. Disposa de línies horàries i numeració aràbiga que marca de les 10 del matí a les 7 de la tarda.

A la part superior hi figura "AÑO" al marge esquerre i al marge dret hi figura "1828", però el despreniment d'aquesta àrea ho ha esborrat.

A la part inferior hi ha una representació de l'església de Sant Pere del Castell de Gelida.

Fa uns anys s'hi va fer una restauració força barroera on el 10 va passar a ser un 0 i el repintat tampoc va respectar l'original.

L'any 1983 es va dur a terme el repintat maldestre. A principis dels anys 2000 es va intentar fer una intervenció de restauració a través de dos especialistes, però el pressupost va ser excessivament elevat i no es va poder dur a terme. Actualment, part de l'element s'ha perdut per les filtracions d'aigua que ha patit, i se n'ha esborrat la data.
