Can Mas de la Carretera

Tona

Número de fitxa 08283 - 138
Àmbit: Patrimoni immoble
Tipologia Edifici
Estil / època: Contemporani Popular
Segle XX
Any 1900
Estat de conservació Regular
Notes de conservació: Estat d'aparent abandonament, amb les façanes deteriorades i alguna obertura malmesa.
Protecció Inexistent
Tipus de protecció: Inexistent
Accés Fàcil
Ús actual: Sense ús
Titularitat Privada
Titular: 6346803DG3364N0001ID
Autoria de la fitxa Josep Anton Pérez Arriaga (TRÍADE Serveis Culturals)
Data de registre de la fitxa: dg., 16/06/2024 - 00:12

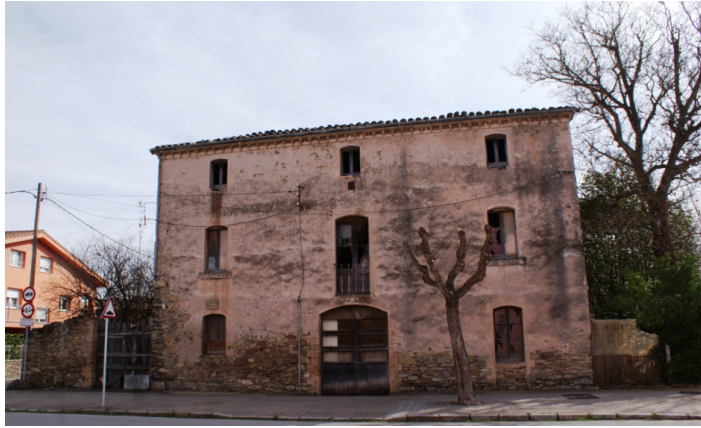
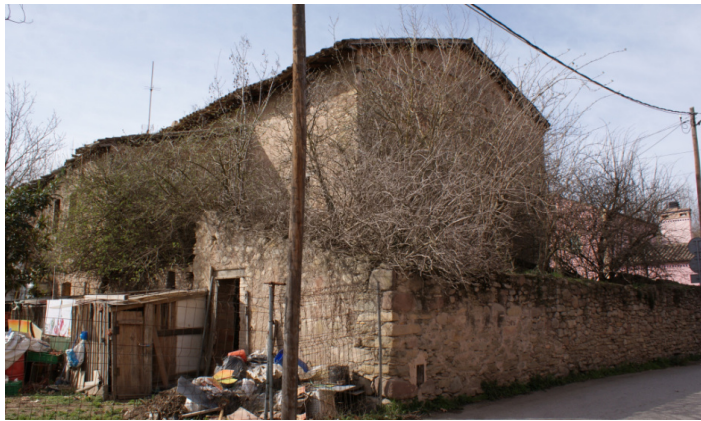
Edifici de planta rectangular, de planta baixa i dos pisos, amb coberta a doble vessant, amb carener paral·lel a la façana. El ràfec és fet amb rajols i peces prefabricades de formes geomètriques. Està envoltat per un jardí en estat d'abandonament, i a la façana de llevant hi té adossat un petit cobert. La tanca del jardí que dona al carrer Camí de Verinal, és un mur de pedra.

És un edifici senzill, amb una distribució simètrica de les obertures, que són d'arc rebaixat i sense ornaments. L'organització és en tres eixos horitzontals, amb un gran portal a la planta baixa, emmarcat d'obra vista de totxo, i encara conserva la porta de fusta, tot i que molt deteriorada. A banda i banda, dues finestres que conserven encara l'estructura de tancament de fusta i vidre.

Al primer pis hi ha dues finestres amb ampit sense volada, i enmig una porta balconera amb balcó sense volada, que encara conserva la barana de barrots. Finalment, al pis superior, tres finestres, de menors dimensions, que conserven parts de l'estructura de tancament de fusta.

En la part inferior de la façana s'entreveu el parament de pedra disposada irregularment, sota la cala d'arrebossat, molt deteriorada. En algun punt de les cantoneres de l'edifici, hi ha algun carreu de reforç.

La façana posterior queda del tot emmascarada per la vegetació i arbrat existent, que deixen intuir algunes obertures de petites dimensions, amb una tipologia semblant a la resta de l'edifici.
