## Maset al costat de la bassa de Sant Ponç

Cervelló

**Número de fitxa** 08068 - 387  
**Àmbit:** Patrimoni immoble  
**Tipologia** Edifici  
**Estil / època:** Contemporani Popular  
**Segle** XVIII - XIX  
**Estat de conservació** Dolent  
**Notes de conservació:** Enrunat  
**Protecció** Legal  
**Tipus de protecció:** Xarxa natura 2000  
**Europea – Atributs** Natura 2000 – Lloc d'importància comunitària  
**inspire:**  
**Accés** Fàcil  
**Ús actual:** Sense ús  
**Titularitat** Privada  
**Titular:** 08067A0040002000000AW  
**Autoria de la fitxa** Juana María Huélamo Gabaldón - Kuanum  
**Data de registre de la fitxa:** dl., 01/07/2024 - 09:48

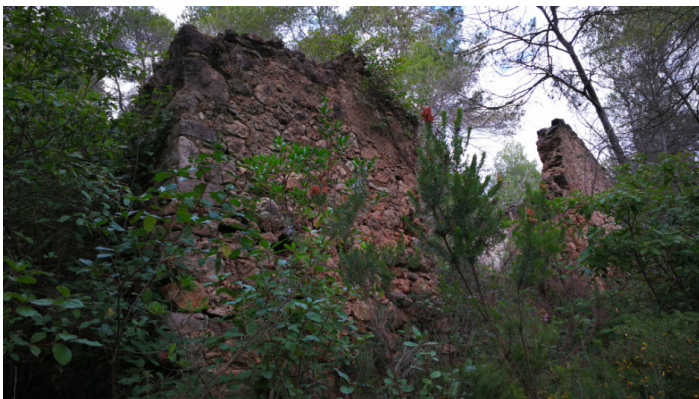
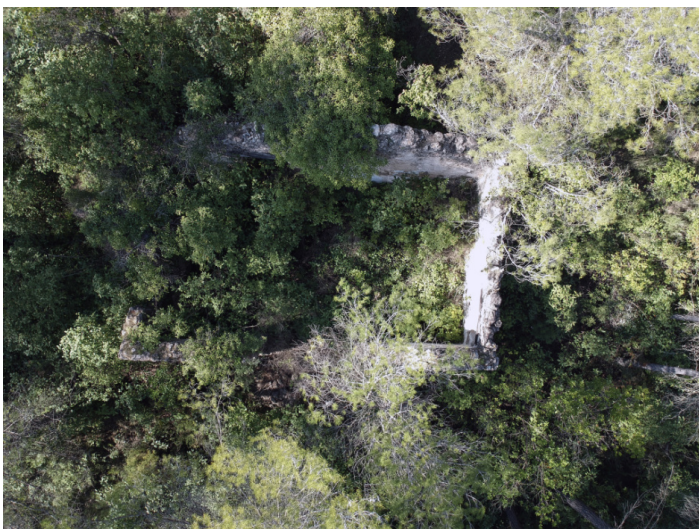
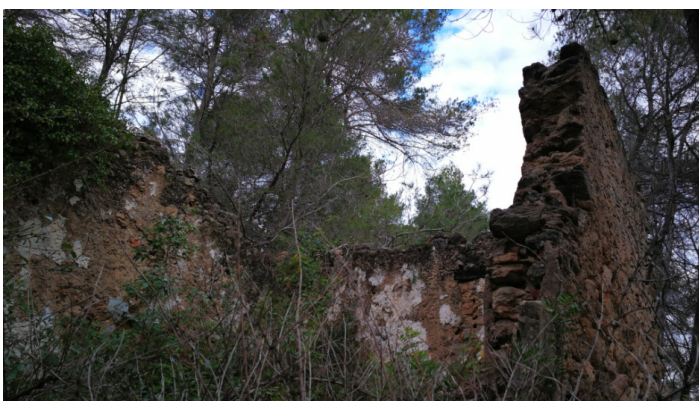
Ruïnes d'un maset situat en una zona boscosa, prop de la bassa de Sant Ponç, en una àrea amb abundància de poblament dispers, actualment poc conegut. La construcció és de planta rectangular i, en l'actualitat, està parcialment coberta per vegetació densa, amb arbres i arbustos que envolten completament l'estructura, indicant un estat avançat de degradació.

Les parets estan fetes de pedra sorrenca de la zona, utilitzant la tècnica de maçoneria, amb pedres majoritàriament irregulars, complementades amb alguns maons massissos.

La construcció està molt erosionada i malmesa, per efecte de la manca de conservació i el pas del temps.

La vegetació creix al seu voltant i sobre les mateixes parets. L'estructura està molt deteriorada i ha perdut la coberta. Les parets interiors del maset presenten restes d'un antic arrebossat emblanquinat, suggerint que tenia una funció d'habitatge i d'ús agrícola, com era comú en aquestes construccions rurals. Tanmateix, el seu estat actual no permet accedir a l'interior de forma segura ni poder endevinar i aclarir les diverses estructures que encara queden dempeus.
