## Habitatge al carrer Vila Puig, 8

Sant Quirze del Vallès

**Número de fitxa** 08238 - 62  
**Àmbit:** Patrimoni immoble  
**Tipologia** Edifici  
**Estil / època:** Contemporani  
**Segle** Segle XX  
**Estat de conservació** Regular  
**Notes de conservació:** La façana principal presenta nombroses taques i diversos ennegriments causats per la caiguda d'aigua, probablement a causa de la manca o l'obstrucció de la canalització de la coberta. A la façana lateral, un grafiti modern embruta la paret.

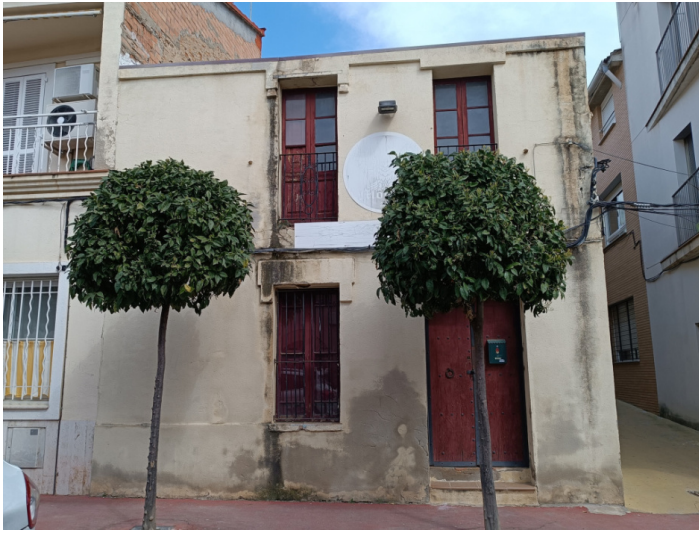
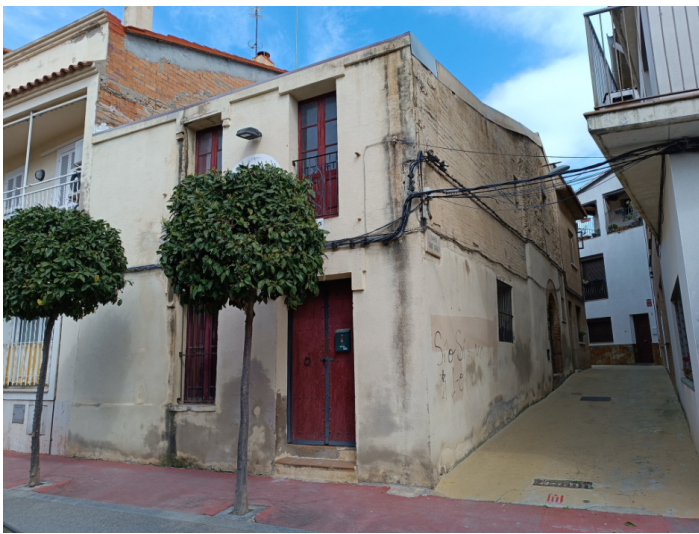
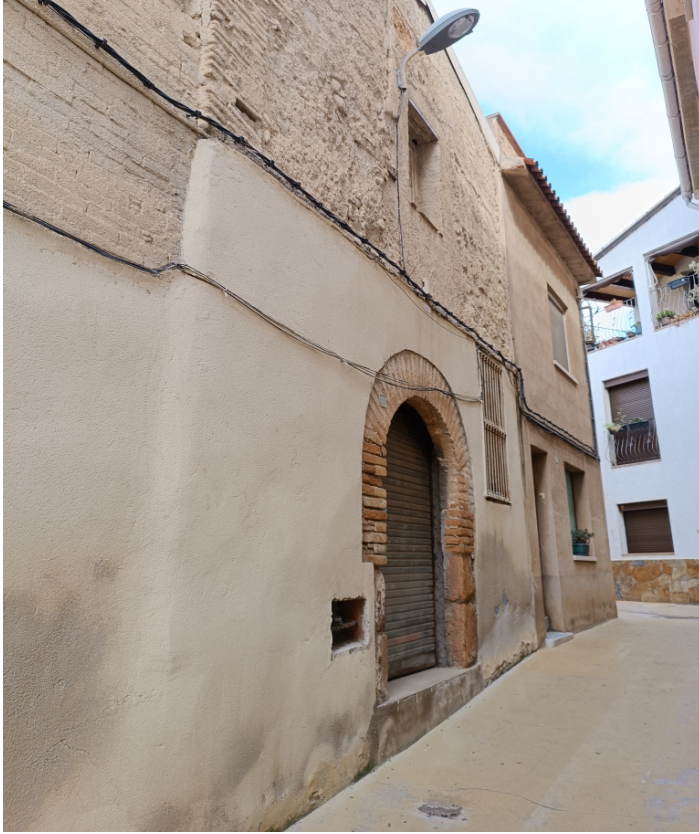
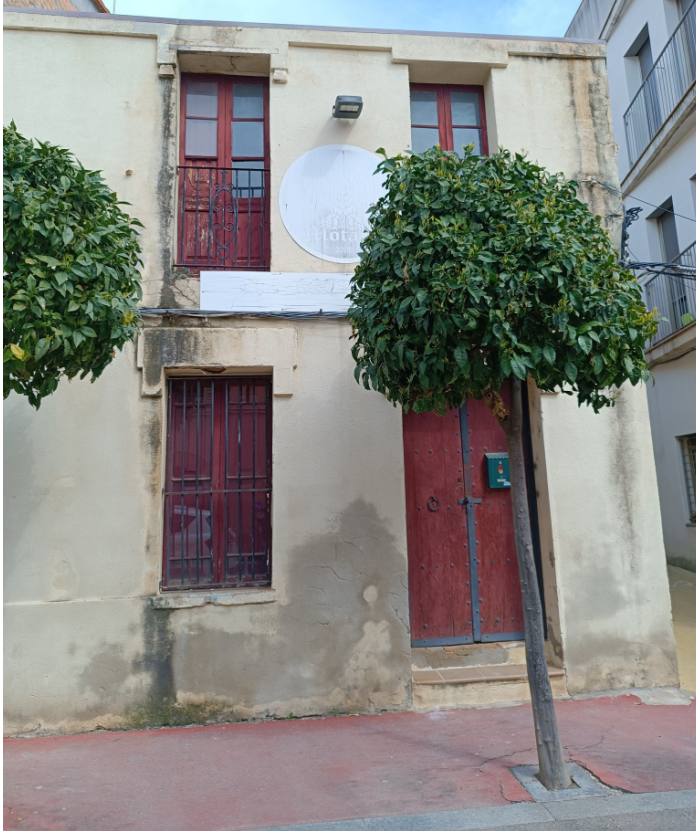
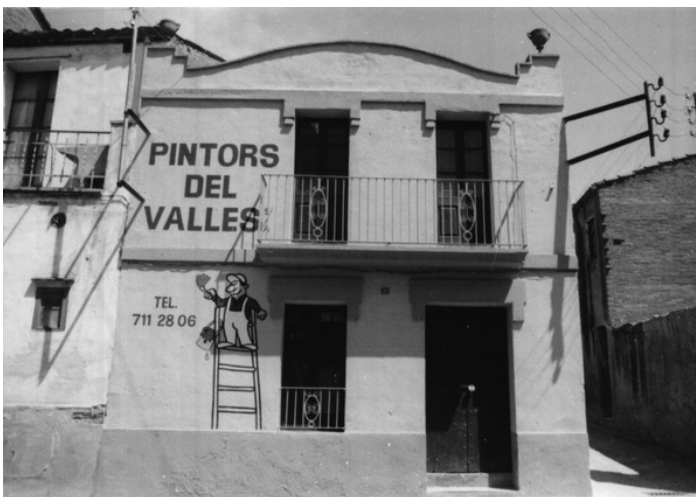
Edifici de planta rectangular format per una planta baixa i un pis superior, amb coberta a dues vessants amb el carener perpendicular a la façana. És mitgera amb l'edifici del costat mentre que l'altra façana lateral dona al carrer Sant Ignasi. Està lleugerament elevat respecte el nivell del carrer, tal i com indiquen els dos graons que condueixen a la porta d'entrada.

És un edifici senzill, amb una façana principal austera que disposa de dos eixos d'obertures: una porta i una finestra a la planta baixa, i dos finestrals al pis superior protegits amb una barana de ferro tipus balcó. Les obertures estan descentrades respecte l'eix de simetria de l'edifici i presenten motllures a la part superior. La façana lateral disposa de quatre obertures, dues d'elles alineades: un portal adovellat a la planta baixa, amb arc de mig punt construït amb maons i recolzat sobre dues bases de pedra, i una finestra al primer pis. Completen el conjunt una finestra a la planta baixa, a la dreta de la porta i protegida per barrots, i una altra al primer pis que actualment està tapiada.

La façana principal està arrebossada i pintada de color crema. La façana lateral presenta el mateix acabat a la planta baixa, mentre que l'absència d'arrebossat del primer pis deixa al descobert la construcció a base de maons.
