## Can Catassús

Sant Sadurní d'Anoia

**Número de fitxa** 08240 - 100  
**Àmbit:** Patrimoni immoble  
**Tipologia** Conjunt arquitectònic  
**Estil / època:** Modern Contemporani Popular  
**Segle** XVI-XXI  
**Estat de conservació** Bo  
**Protecció** Inexistent  
**Tipus de protecció:** Inexistent  
**Observacions protecció:**  
**Número inventari** IPAC 33110  
**Generalitat i altres inventaris**  
**Accés** Fàcil  
**Ús actual:** Residencial - productiu  
**Titularitat** Privada  
**Titular:** 9587301CF9898N0001MQ  
**Autoria de la fitxa** Josep Anton Pérez Arriaga (TRÍADE Serveis Culturals)  
**Data de registre de la fitxa:** dv., 17/01/2025 - 20:10

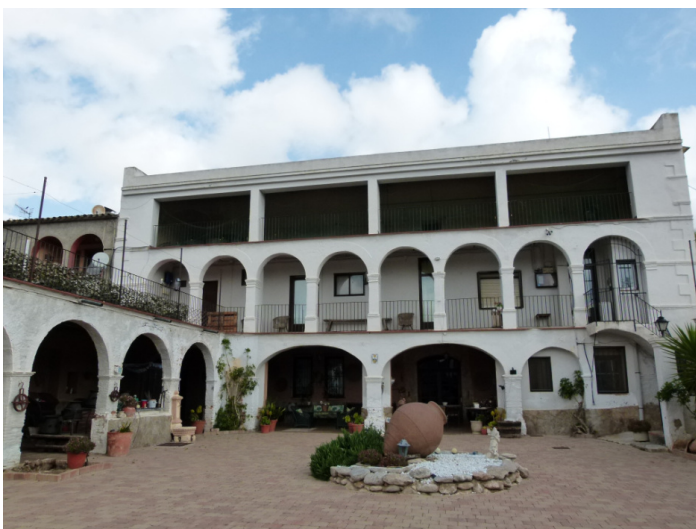
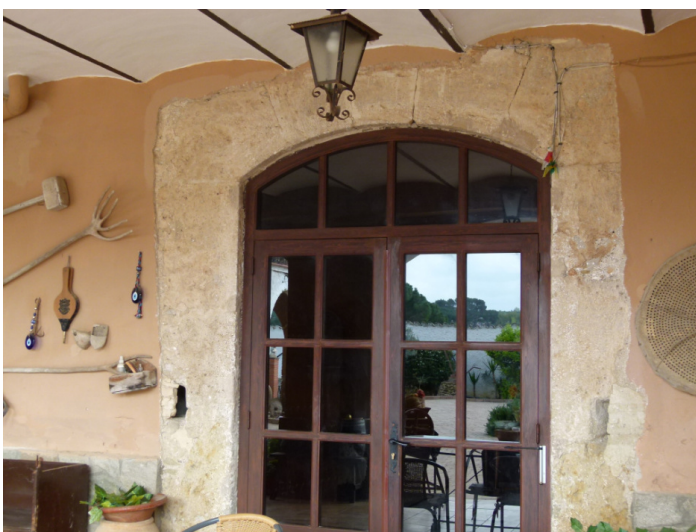
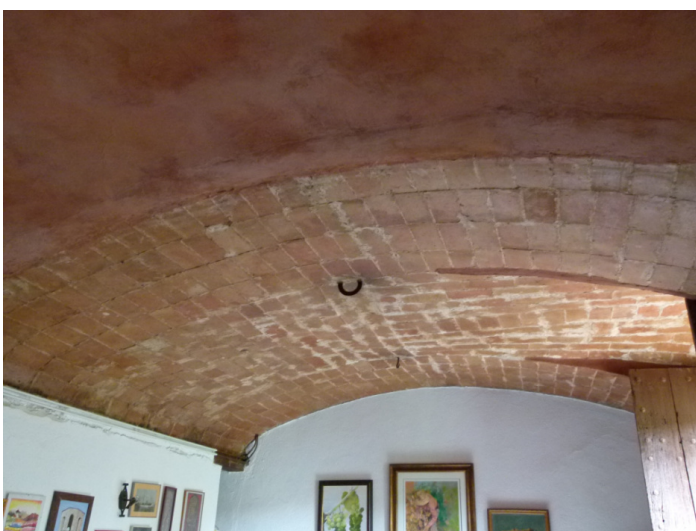
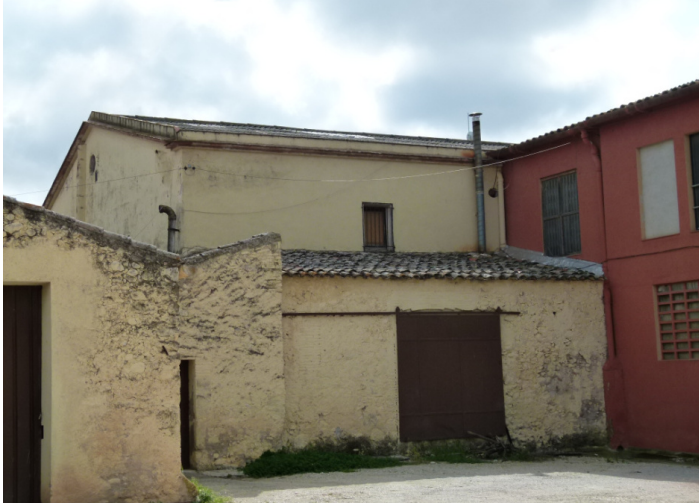
Masia formada per diversos volums propis de l'activitat agrària tradicional. L'estructura principal s'organitza al voltant d'un pati central, on s'hi adossen perpendicularment porxos i annexos als extrems, mentre que altres cossos frontals tanquen el conjunt, definint un espai de pati tancat.

L'edifici principal presenta planta rectangular i consta de planta baixa, primer pis i golfes. La coberta és d'una sola vessant. A totes les plantes s'hi obren porxos: el de planta baixa, format per arcs escarsers, acull l'accés principal de la masia, probablement l'element més antic del conjunt. Aquest accés està emmarcat per grans muntants de pedra ben escairada, rematats per un arc escarser, i destaca la presència de dues espitlleres a mitja alçada del portal.

Al primer pis, s'hi troba una galeria formada per vuit arcs de mig punt, recolzats sobre pilastres amb impostes motllurades, mentre que a les golfes els arcs van ser eliminats. Ambdues galeries disposen d'una barana correguda de protecció.

La façana exterior conserva algunes obertures originals. A l'interior, es conserven espais que, malgrat estar actualment habitats, havien estat destinats a usos agraris, com el celler, amb sostres resolts amb volta catalana. Els porxos que envolten el pati es configuren majoritàriament amb arcs rebaixats.
